IDENTIFICACIÓN	BALUARD DE SANTA TECLA	FICHA Nº	A001
----------------	------------------------	----------	------

IDENTIFICACIÓN	CORTINA ENTRE BALUARDS: STA. TECLA - ST. BERNAT	FICHA Nº	A002
----------------	---	----------	------

IDENTIFICACIÓN	BALUARD DE SANT BERNAT	FICHA Nº	A003
----------------	------------------------	----------	------

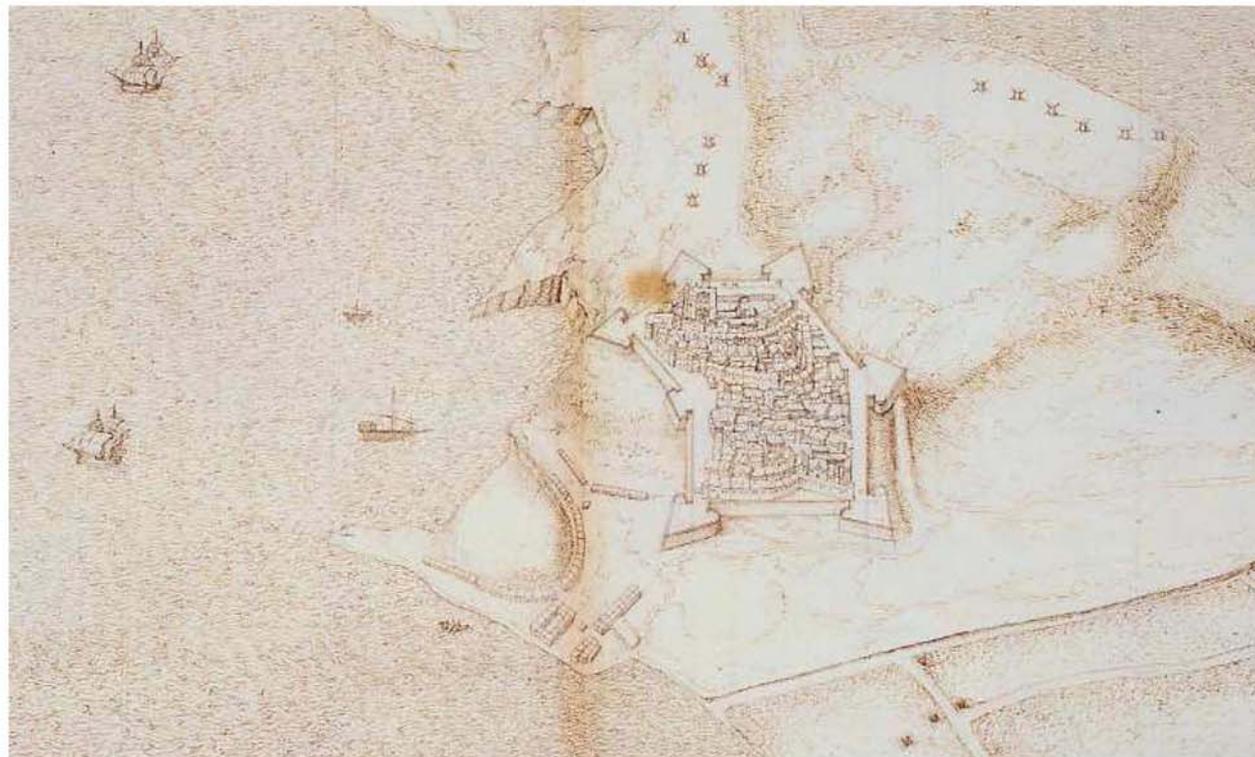
P.D.M - TOMO 3 - PLANIMETRIA COMPLEMENTARIA - PLANO 6

paño 06

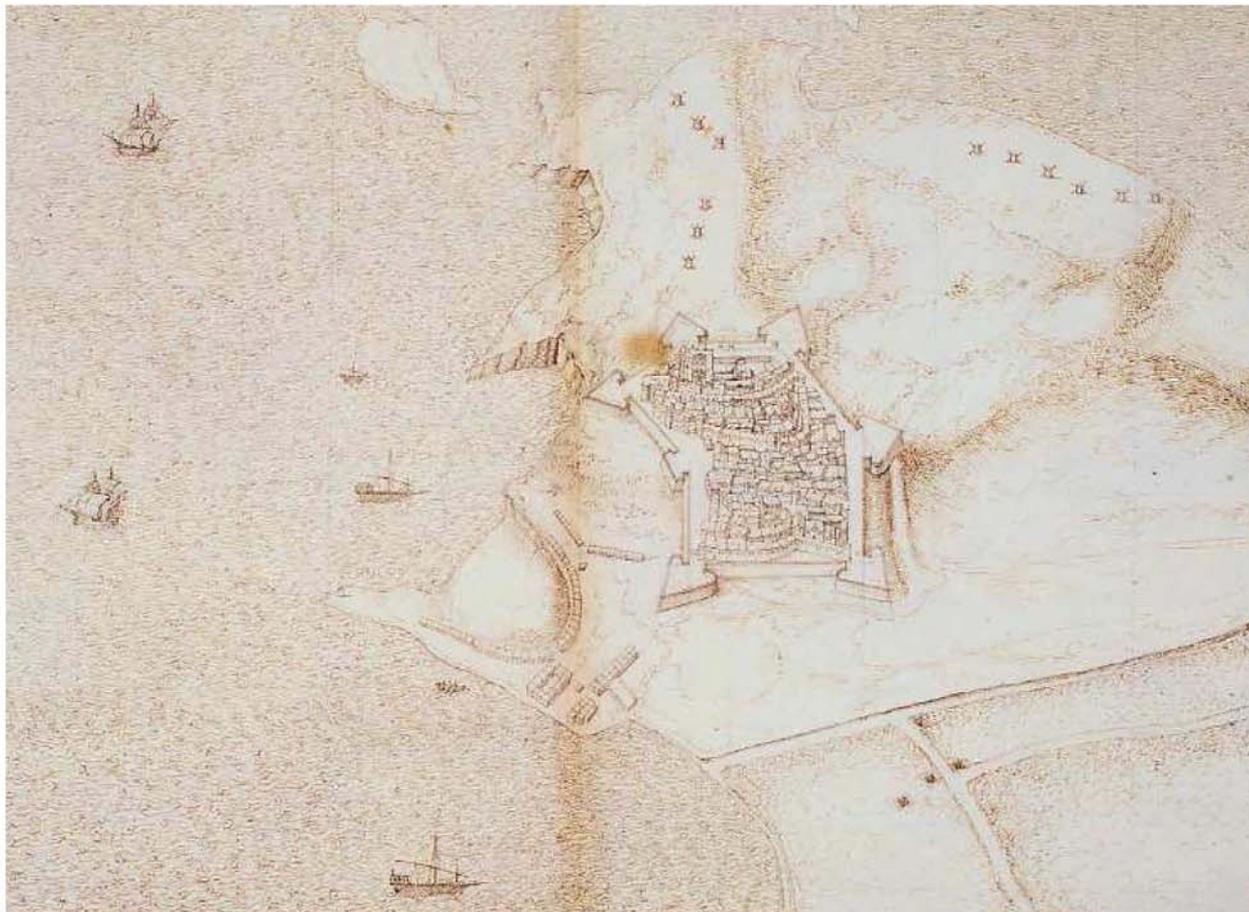
P.D.M - TOMO 3 - PLANIMETRIA COMPLEMENTARIA - PLANO 8

paño 11

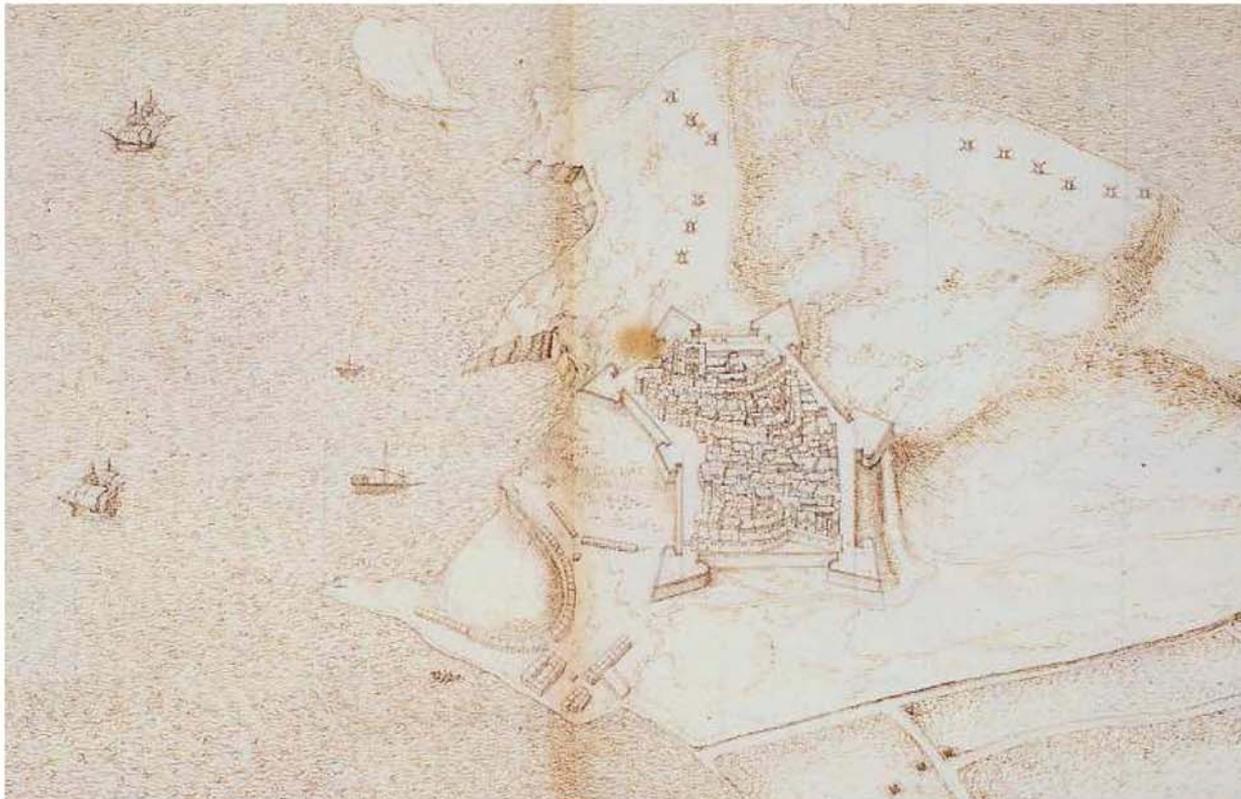
P.D.M - TOMO 3 - PLANIMETRIA COMPLEMENTARIA - PLANO 12

paño 21

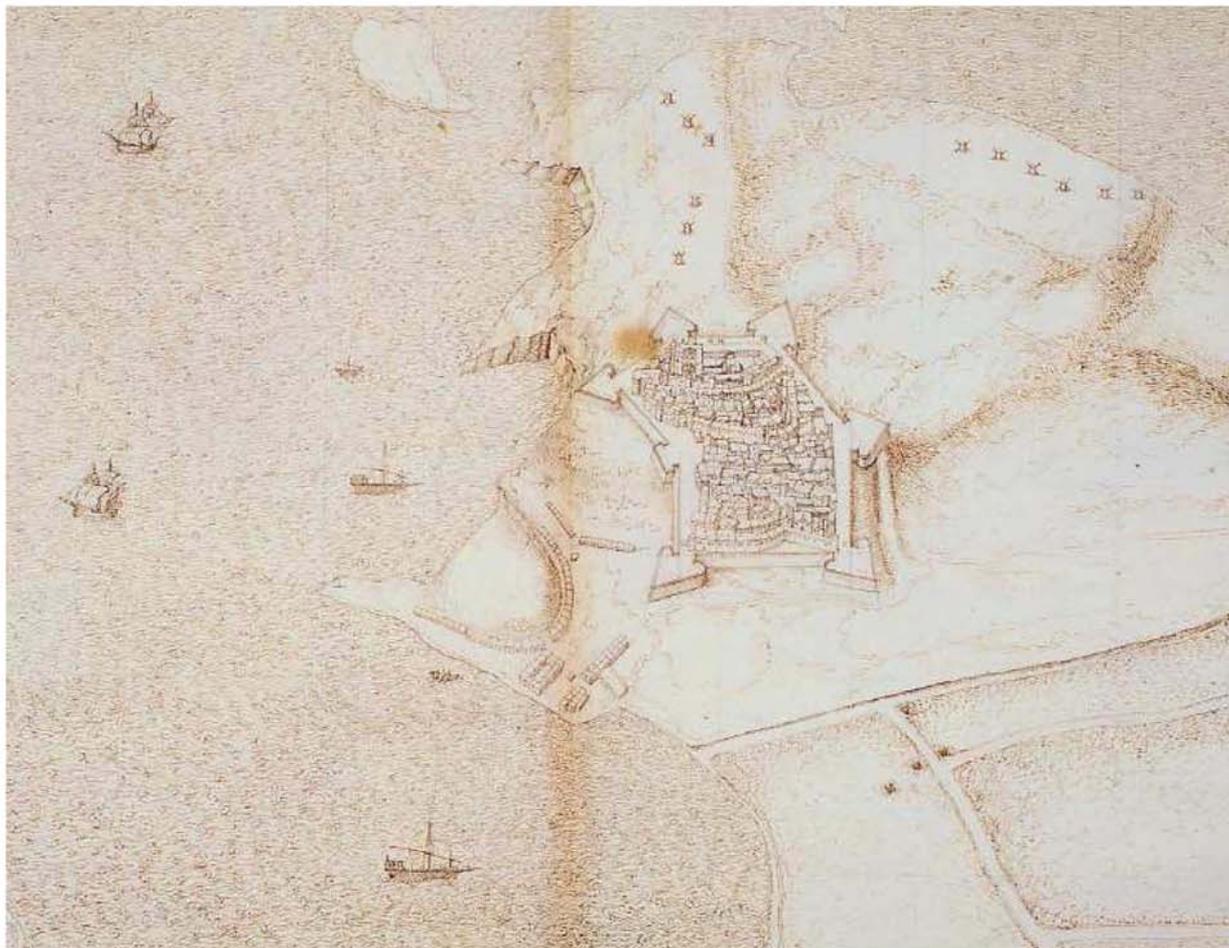
P.D.M - TOMO 3 - PLANIMETRIA COMPLEMENTARIA - PLANO 14

paño 26

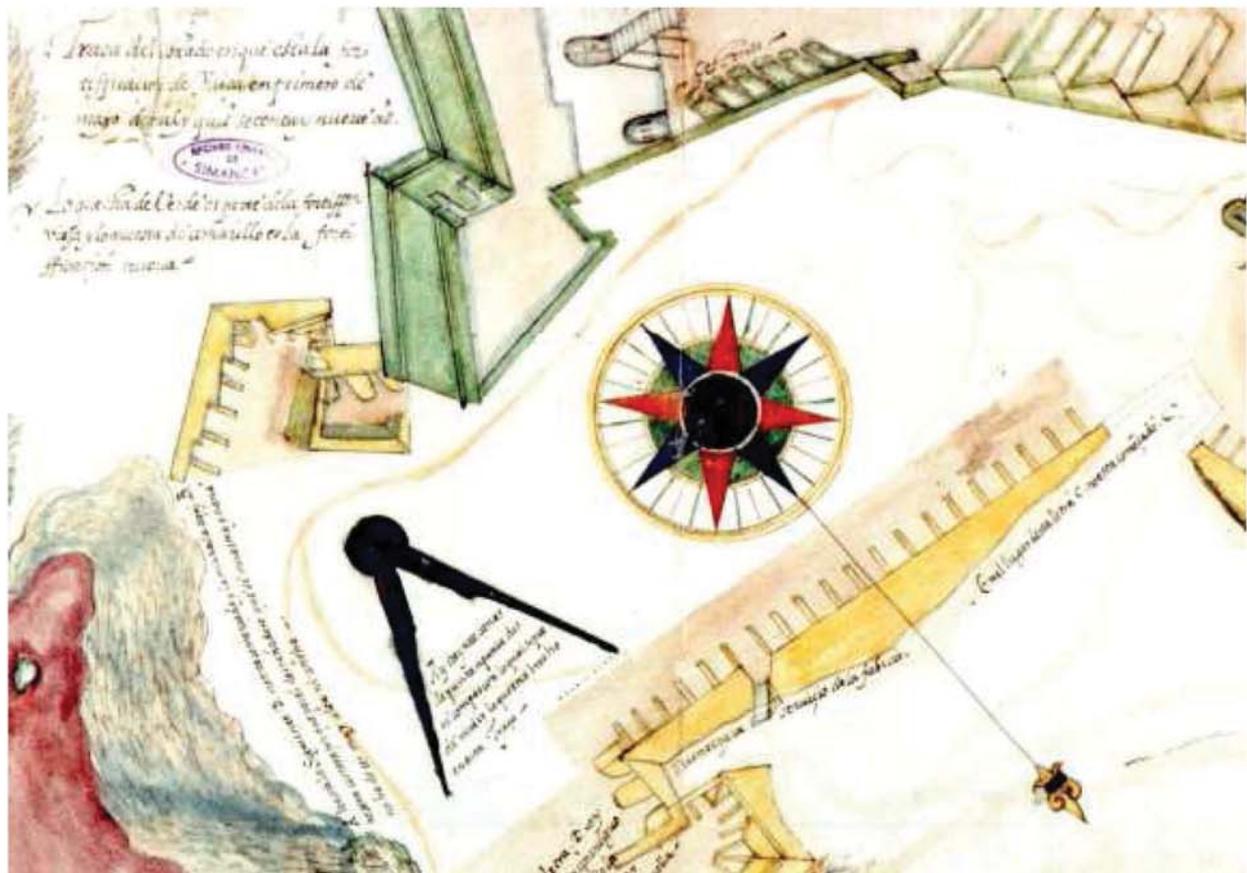
P.D.M - TOMO 3 - PLANIMETRIA COMPLEMENTARIA - PLANO 5

paño 1

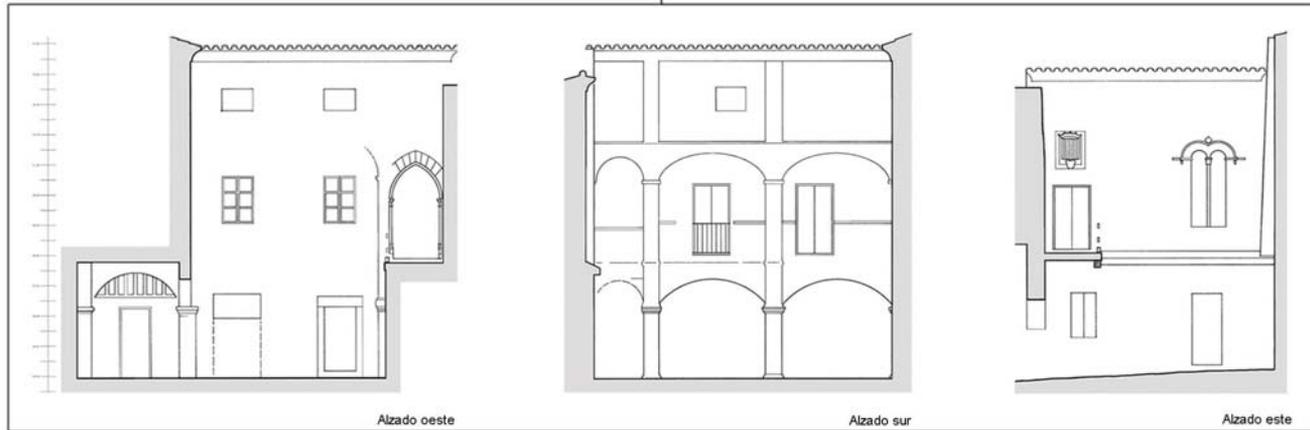
Alzado de las fachadas de la Casa del Gobernador entorno al patio. Publicadas en J. Ramon, 2000.
