IDENTIFICACIÓN	SA COLOMINA	FICHA Nº	R052
----------------	-------------	----------	------

IDENTIFICACIÓN	HORT DE SA JOVERIA	FICHA Nº	R053
----------------	--------------------	----------	------

IDENTIFICACIÓN	SA JOVERIA	FICHA Nº	R054
----------------	------------	----------	------

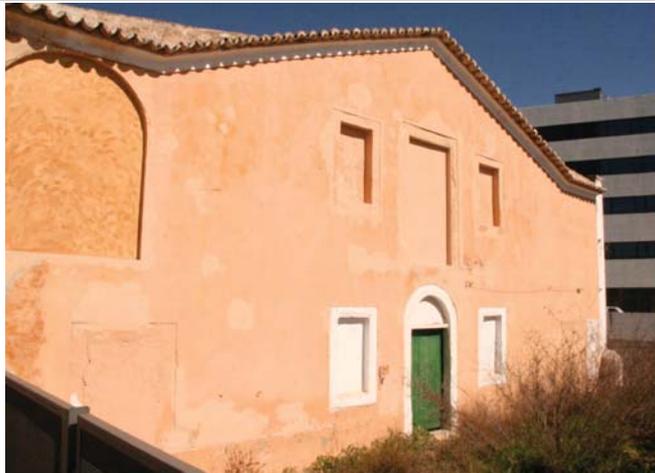
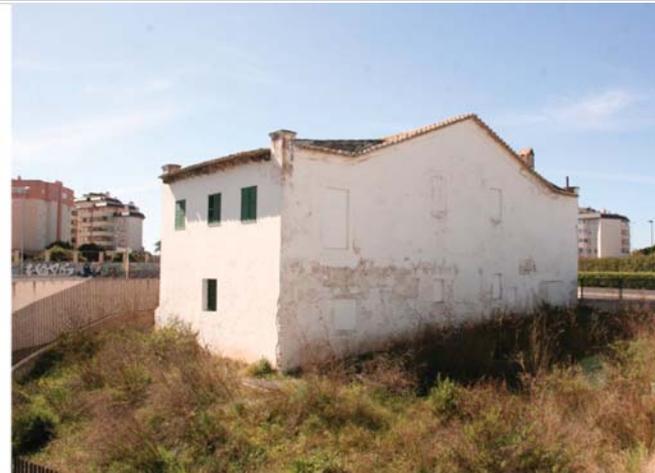
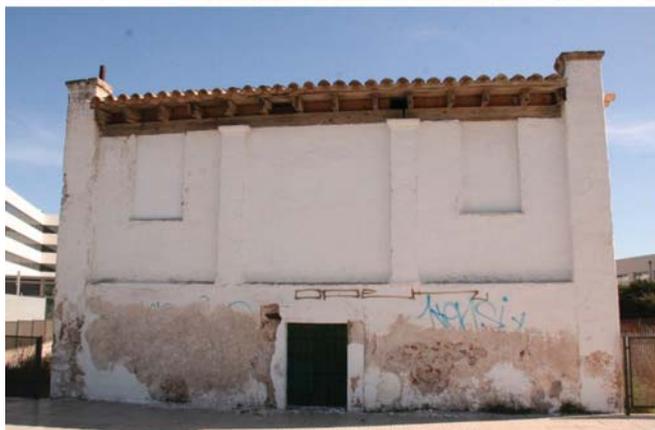
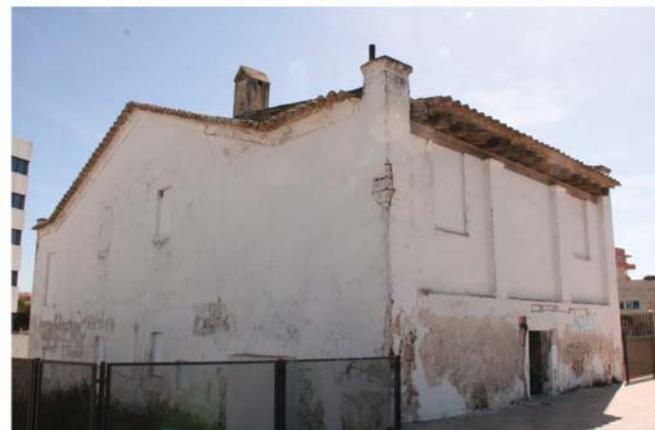
8. FOTOGRAFÍAS

Elementos singulares: Ventanas ciegas en fachada principal, tejado, porches laterales, cocina, escalera catalana

Elementos disonantes: Tapiados y tabiques de distribución interiores que desvirtúan la configuración original

Estado de Conservación: Regular, estructuralmente bien, interior y fachadas necesitan restaurarse

Intervenciones: Proyecto de restauración 2016-2017

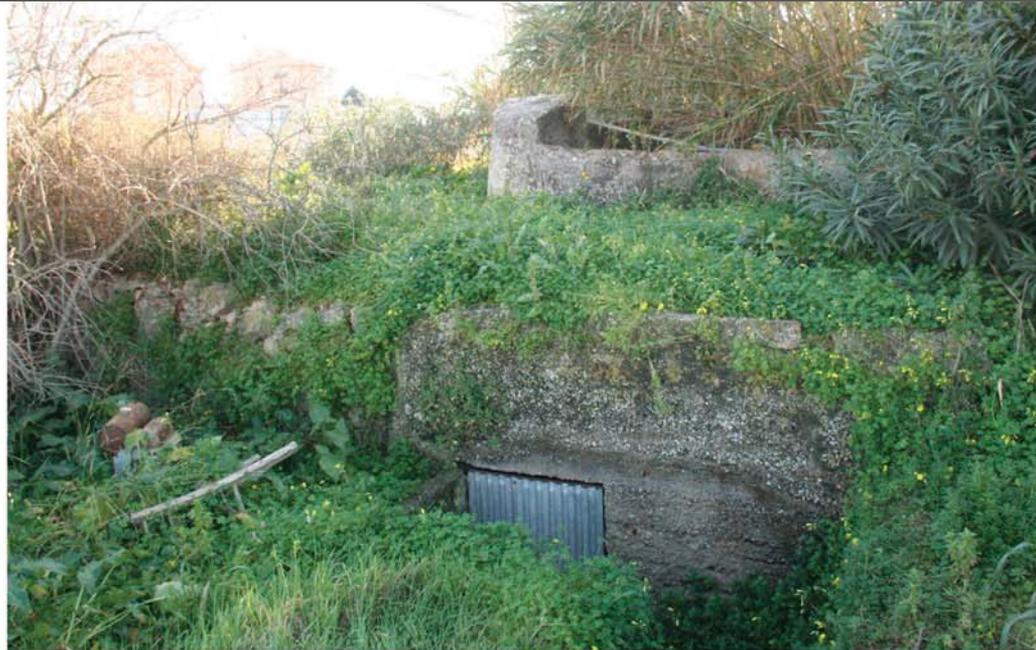
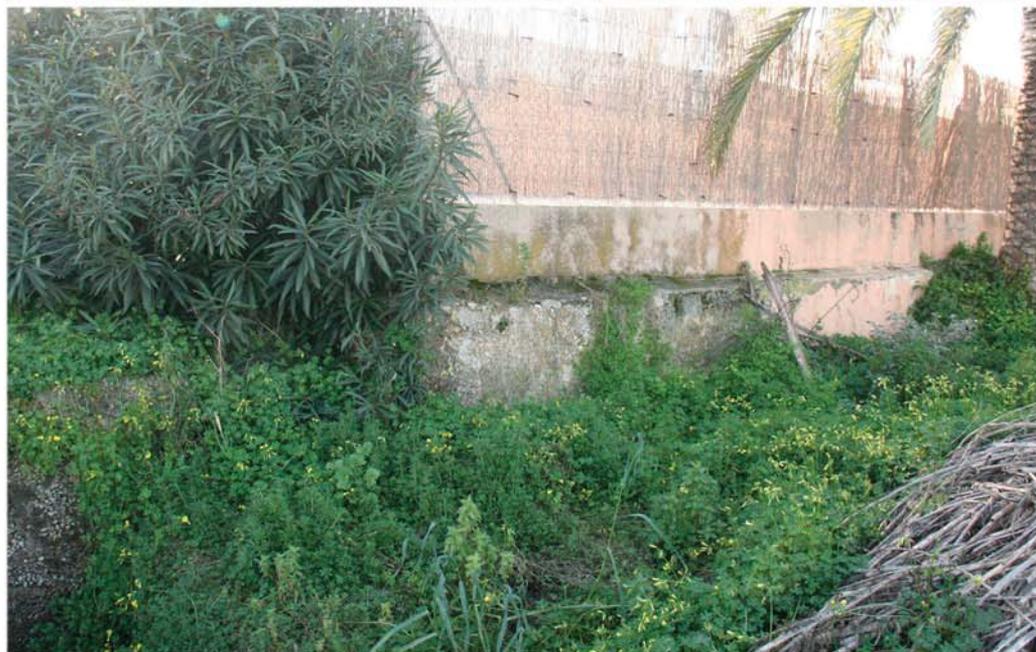
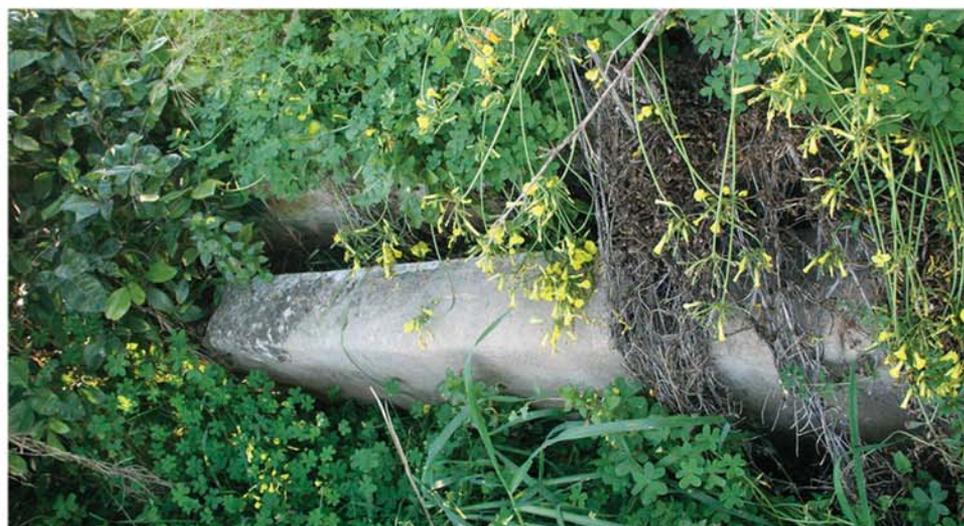
8. FOTOGRAFÍAS

Conjunto formado por alberca (safareig) y noria (sènia), y una pequeña edificación adosada destinada a corrales y almacén. La *sènia*, según un modelo característico ibicenco, se adosa por levante al *safareig*. La mota, hecha con mampostería de mortero de cal, es bastante alta y adopta una forma ligeramente trapezoidal. Se encuentra enlucida y posiblemente en calada. Tiene una rampa de subida por el lado N-NW. La estructura de la obra permanece prácticamente intacta, pero los elementos de madera se han perdido. El pozo de la noria es de planta rectangular, orientado N-S, su interior se encuentra rebozado con cal. El cuello, donde se sustentan la rueda y el resto de la maquinaria de extracción de agua, presenta los lados redondeados. La alberca (safareig), de planta cuadrada, está construido con mampostería ordinaria de piedra caliza y mortero de cal y grava (Información extraída del *Inventari d'Arquitectura rural d'Eivissa*, de J.J. SERRA). En la actualidad, todo el conjunto está invadido de vegetación, la alberca se ha convertido en piscina, por lo que se ha aumentado su altura y se ha modernizado su impermeabilización.

Abandonado e invadido por vegetación. No obstante estructuralmente el safareig y la senia parece que están prácticamente completa, con las alteraciones indicadas.

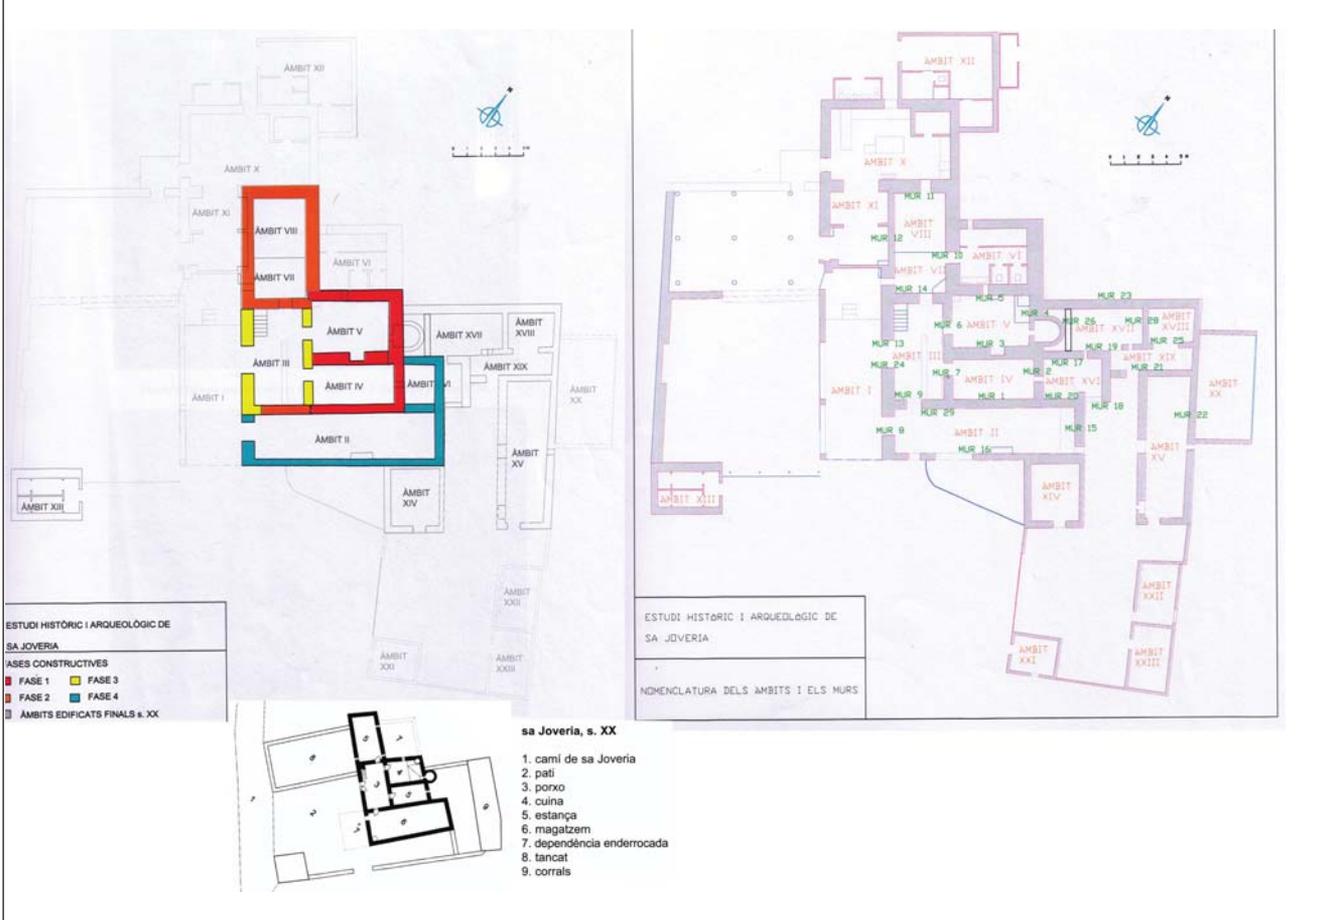
7. DOCUMENTACIÓN GRÁFICA

Compleja casa tradicional, fruto de las diferentes fases de crecimiento que han dejado su impronta en la configuración estructural de la casa. El núcleo inicial, documentado desde 1610, estaba formado por dos habitaciones: cocina y *porxo*, con fachada al S. Posteriormente, antes de 1738, fue ampliada y reestructurados los espacios anteriores. La cocina fue dividida en dos espacios, y el porche se abre al SO, hacía el trazado del antiguo camino de sa Jovería, que es el que se conserva. El *porxo* está cubierto por un forjado de vigas y *tegell*, sobre un sistema de jácenas y traviesas, se abre al exterior por una amplia puerta de arco escarzano, y en el muro de enfrente dos puertas dan acceso a la cocina y otra estancia. La cocina conserva la campana de la chimenea, la boca del horno, adosado al muro exterior, y el *coSSI* para lavar en un rincón; está cubierta por un viejo techo de vigas y *tegell*. En sentido transversal al *porxo*, a su derecha, se halla una sala estrecha y alargada, con cubierta moderna de teja a un agua, sustituyendo a otra, seguramente plana, anterior. Por su dimensión, y la prensa conservada en un rincón, parece corresponder a un antiguo trujal o *celler* (casa del vino). En el lado contrario del *porxo* se halla un volumen de dos niveles, con *casa de dalt* con acceso por una escalera que arranca del extremo del *porxo*. Además de las dependencias de la casa, en la parte trasera se hallan un interesante conjunto de corrales. El uso del conjunto como restaurante ha conllevado instalaciones y espacios modernos que desvirtúan el conjunto tradicional, que no obstante es reconocible en su mayor parte.

Fachada: Apenas visible por la presencia de una amplio porche de construcción moderna que la oculta

Elementos disonantes: Porches modernos, instalaciones, tratamiento exterior (combinando piedra vista/ encalado)

Estado de Conservación: Bueno

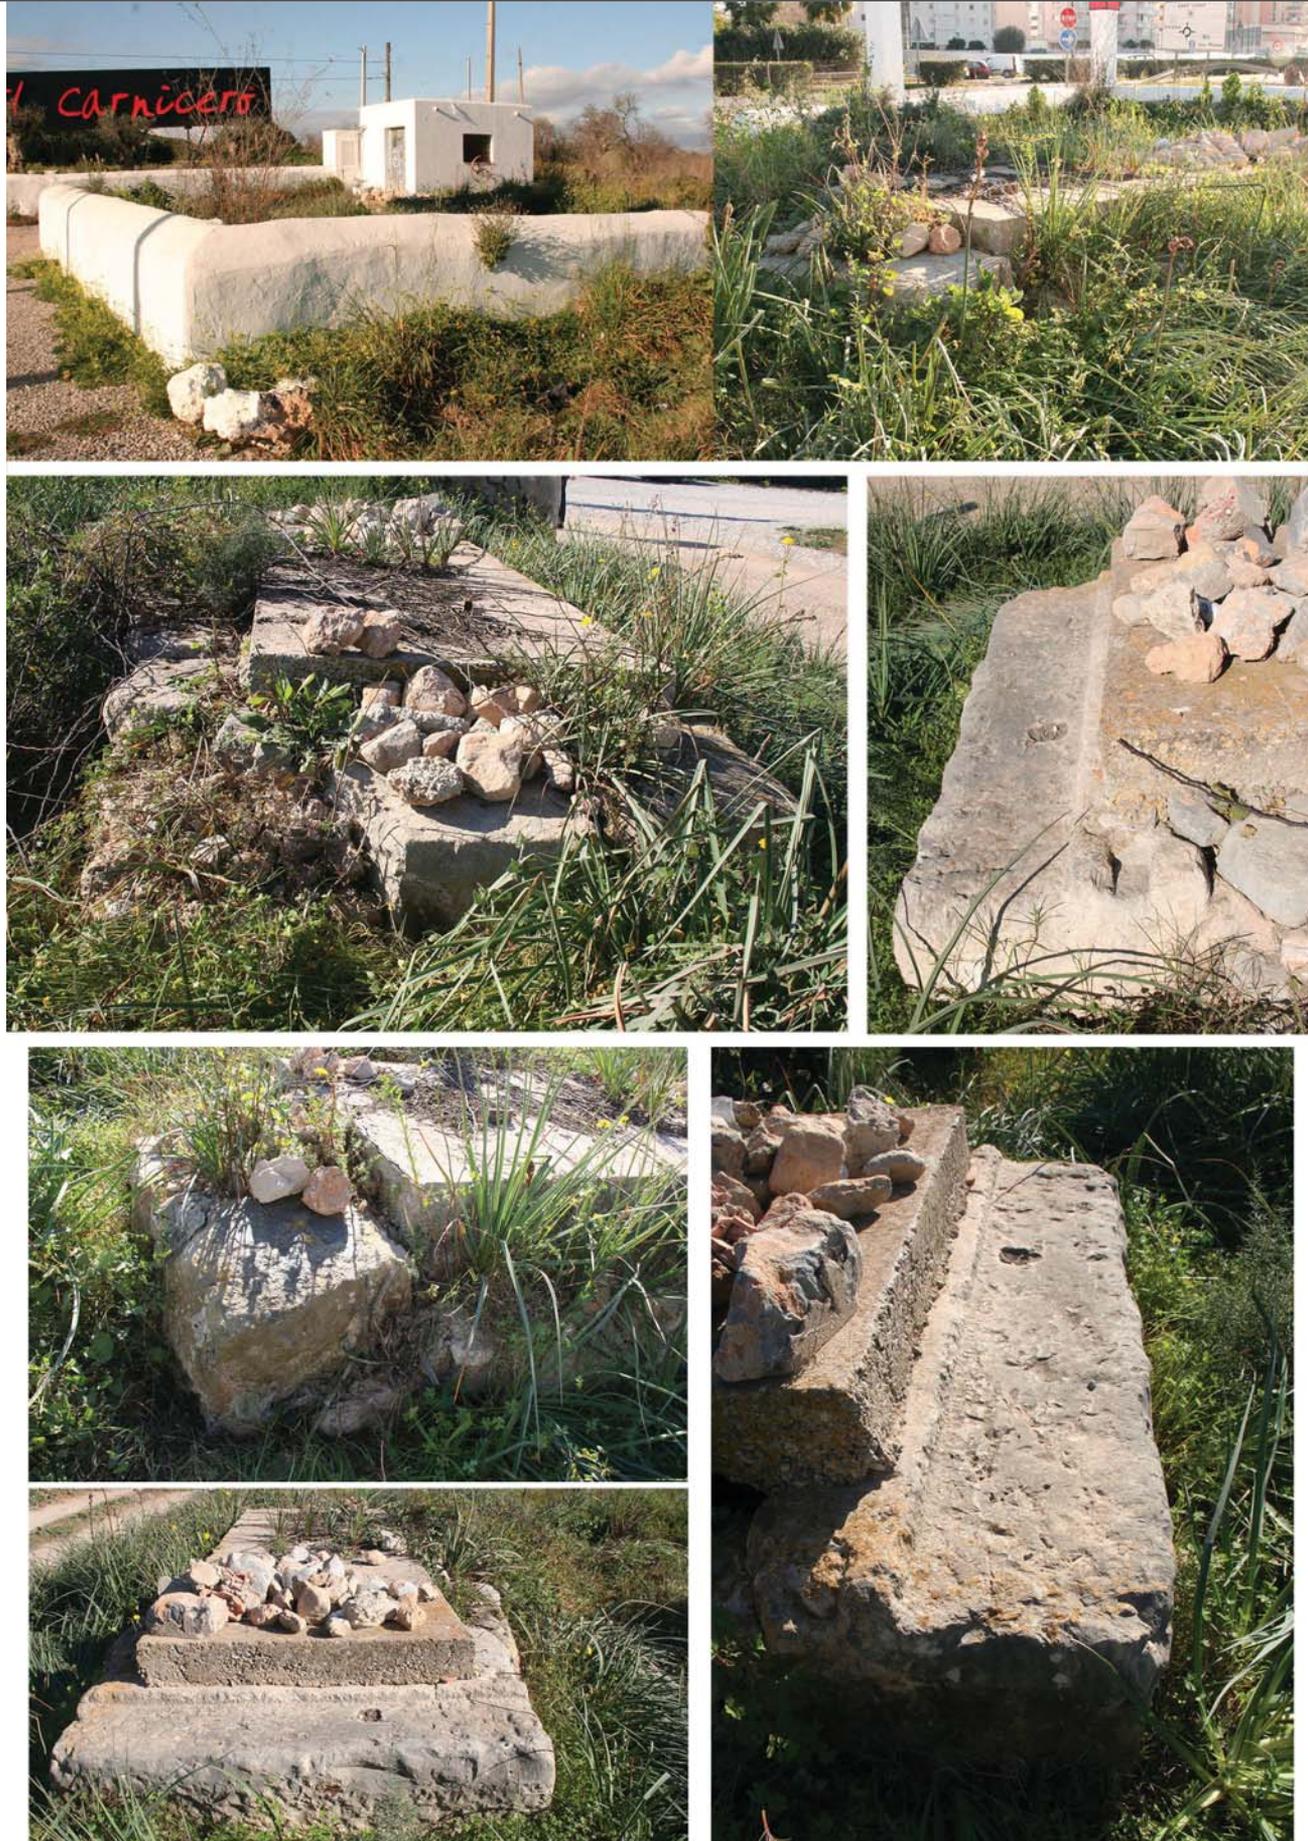
8. FOTOGRAFÍAS

Pozo de *sènia* vinculado a la casa de Sa Joveria. Sólo se conserva parte del pozo excavado, de planta rectangular, con su perímetro cerrado por un borde de piedras, y cubierto por una losa de hormigón. El perímetro de piedra parece pertenecer a la estructura de la antigua noria y está formado por grandes bloques, entre los que destaca un sillar moldurado de piedra viva, muy posiblemente una pieza arquitectónica perteneciente a una construcción de cierta importancia. El espacio donde se encuentra aparece delimitado por dos lados de una pared tradicional blanqueada, con la parte superior redondeada.

Para valorar su estado interior, habría de retirarse la losa de hormigón

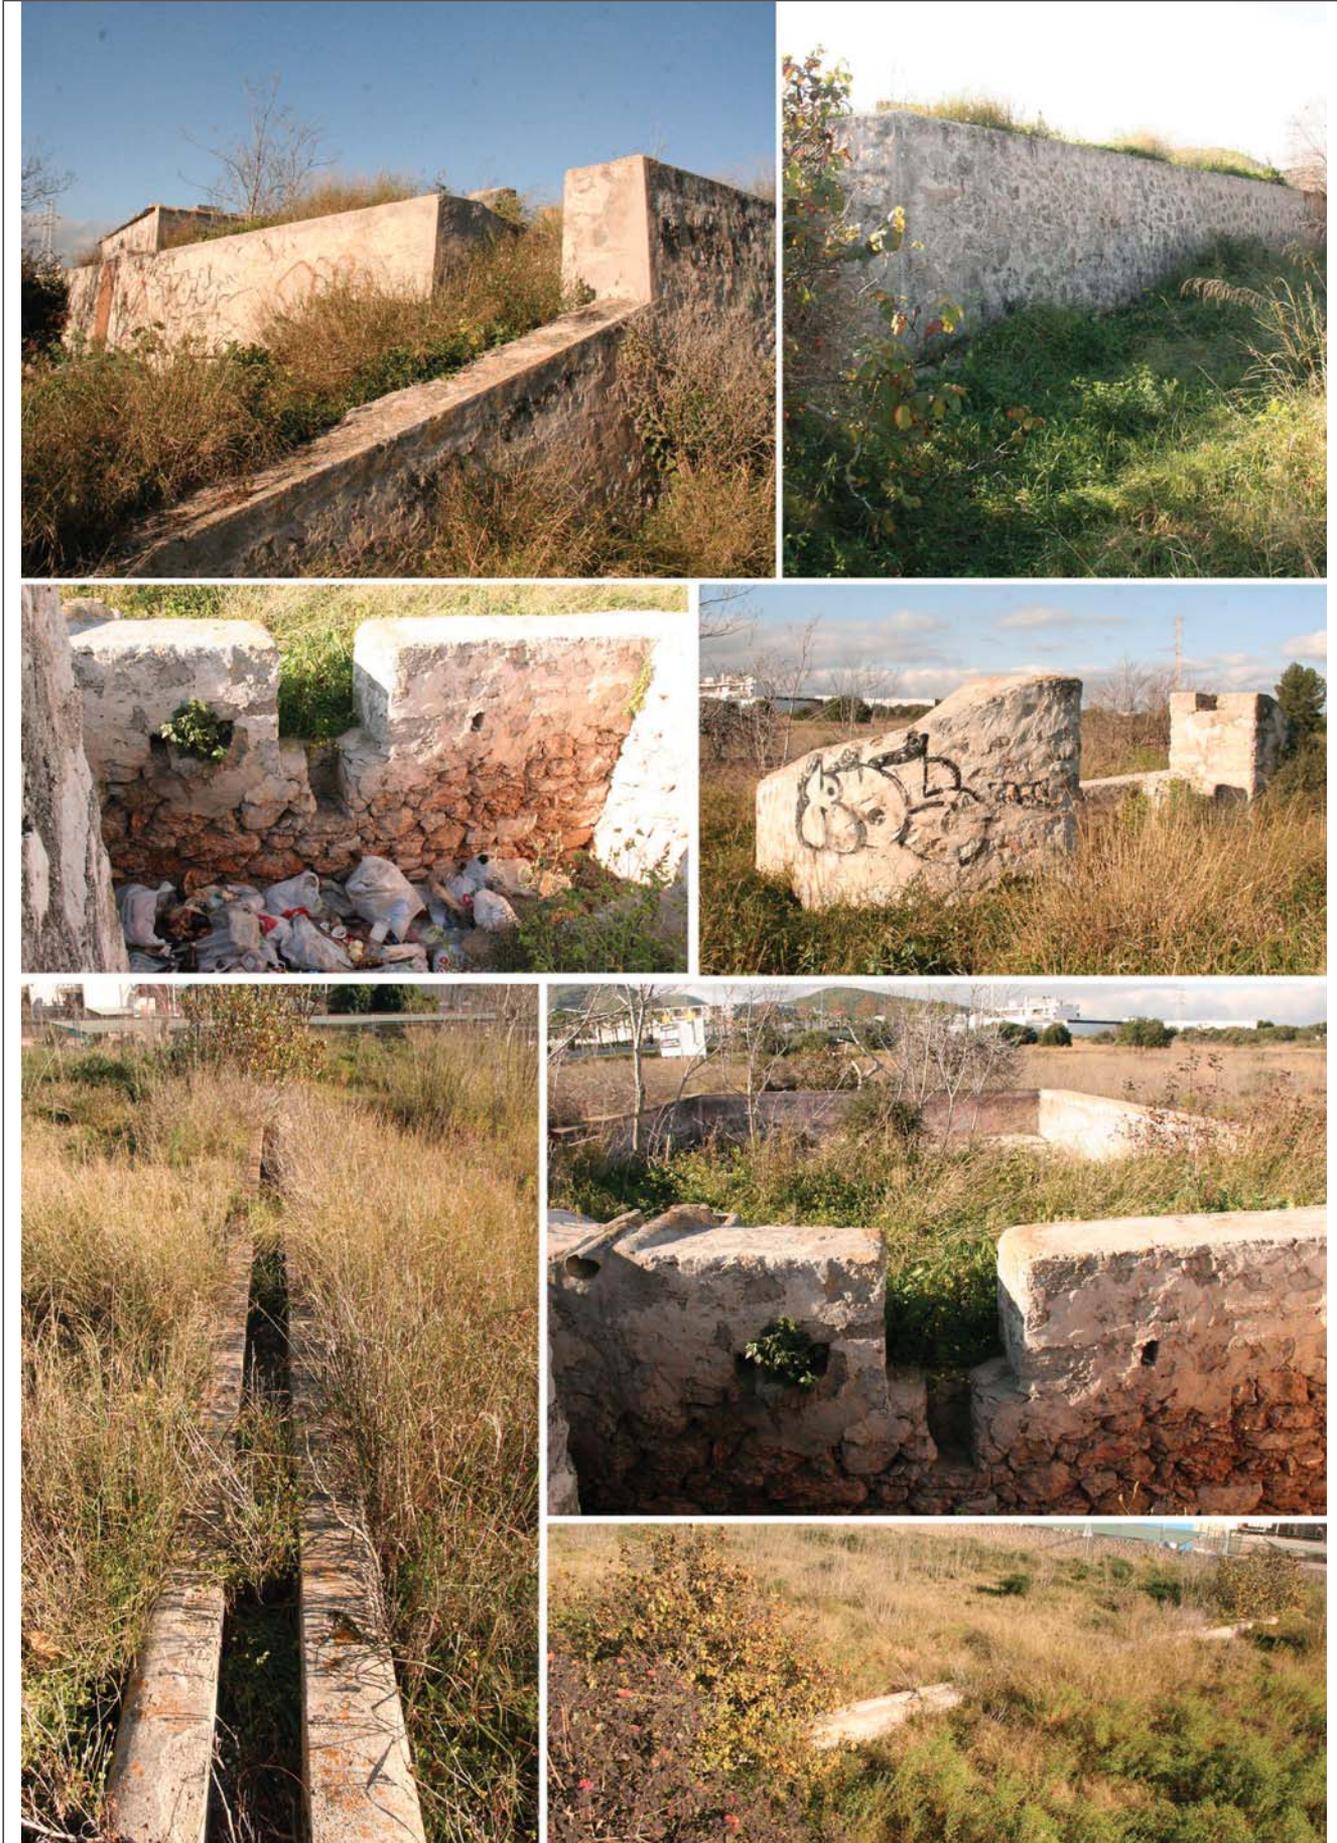
8. FOTOGRAFÍAS

Conjunto formado por alberca (*safareig*) con noria (*sènia*). Se situaba junto a la casa de Cas Dominguets de Dalt (Can Llaneras en el plano de Ballester de 1738, ya desaparecida). La noria se sitúa sobre la mota, accesible mediante rampa, y en el centro está el pozo. A la mota se le adosa un pequeño habitáculo con cubierta de teja a un agua, que acogía la bomba de gasolina que suplementaba, y acabó sustituyendo, a la noria. Del habitáculo sale un corredor escalonado que se abre al pozo, lo que facilitaba las reparaciones de la noria. Un epígrafe en el enlucido lleva la fecha de 1945. El *safareig*, de planta rectangular, tiene la salida del agua (*troneta*) en uno de los laterales, de donde parten, a diferente nivel, las habituales acequias. Una de las regueras presenta un sifón para salvar el camino que atraviesa los huertos. Los muros, tanto de la mota como del *safareig*, presentan un fuerte talud están realizados en mampostería irregular, carenada.

Abandonado con acumulación de basura e invadido por vegetación. No obstante la estructura del *safareig* y la *sènia* están prácticamente completas salvo la maquinaria de la noria.

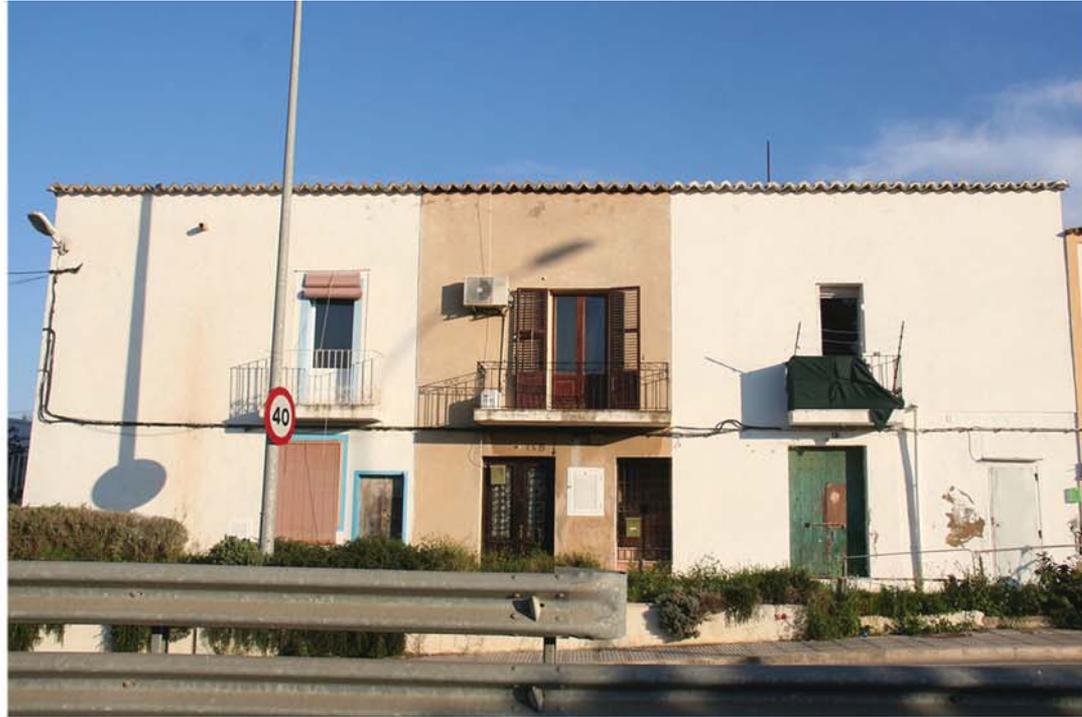
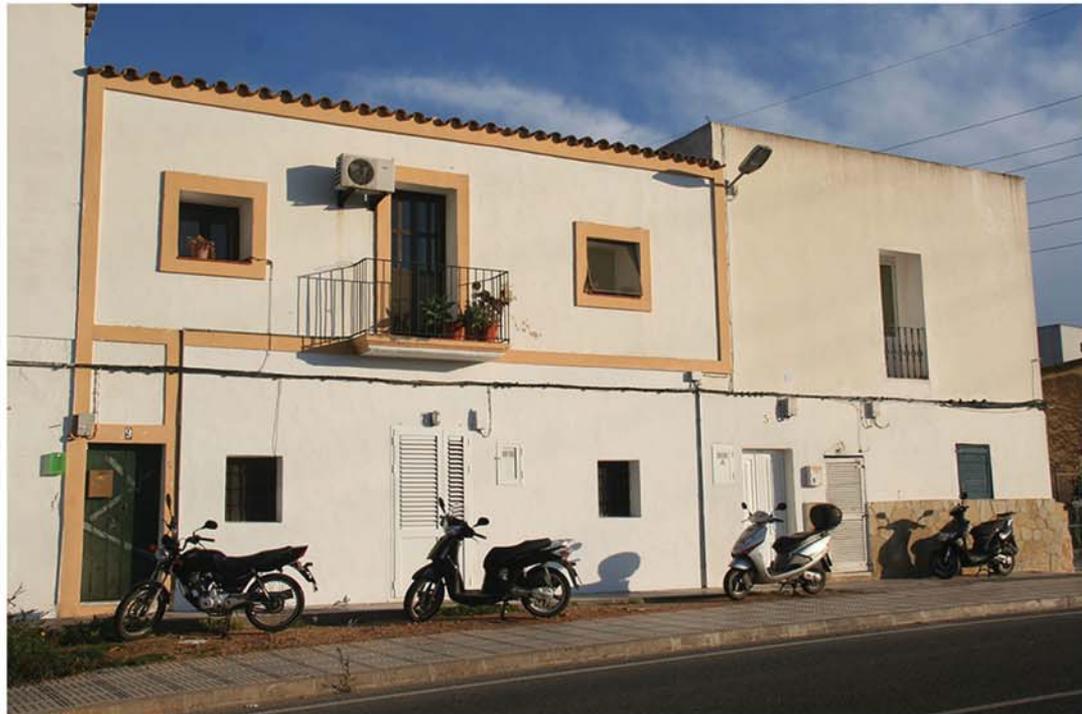
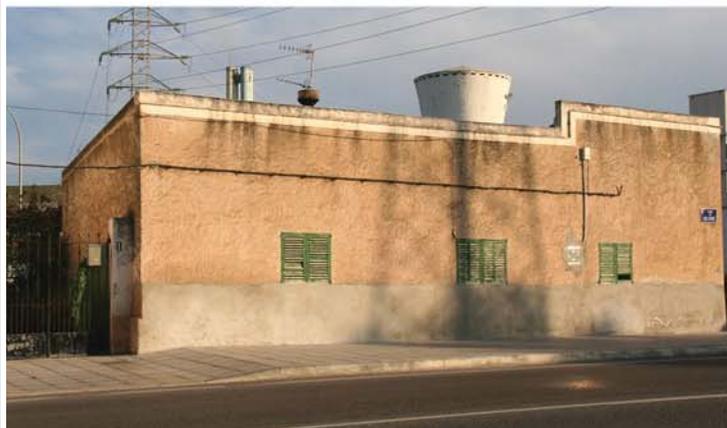
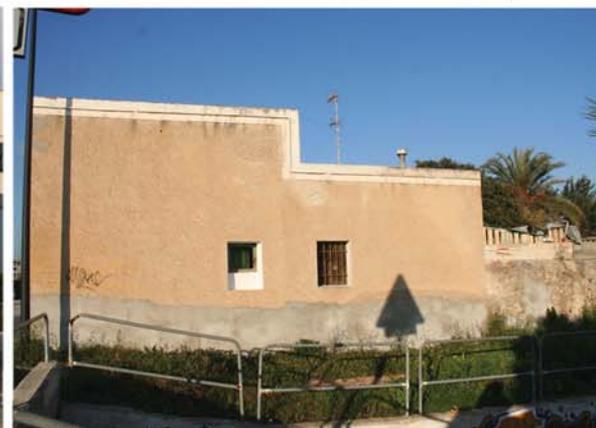
Conjunto formado por la agrupación de cuatro edificios. El situado en el extremo meridional es una casa tradicional de planta baja, en la que residían los mayores de la finca. El resto de edificios, de planta baja y piso, indican cierta vocación urbana a la vista de la configuración de sus fachadas, su orientación y alineación al camino, que, en la actualidad, se ha convertido en una moderna y amplia carretera entre dos rondas. De hecho, la parcela que ocupan estas construcciones ha quedado entre dos viales: uno de acceso a Puig d'en Valls, y otro, que pasa por la parte trasera para incorporarse al cinturón de ronda. El edificio del extremo norte es el más alto de todos, aparece rematado por un alero de tejas que le aporta un carácter unitario, que queda desvirtuado por el diferente tratamiento de las fachadas de las tres viviendas, casi idénticas, que lo integran, y la tipología de los cerramientos de huecos. A continuación aparece un inmueble de planta baja y piso, con tejado mas bajo y franjas de recercado en las esquinas, de separación de plantas y huecos del piso superior.

Parcela y entorno: Espacio urbano junto al antiguo camino de S. Mateo. Actualmente rodeado de carreras
Planta: Agrupación de edificios adosados, que forman una manzana de planta rectangular, con patios en la parte trasera
Volumen/Alturas: Planta baja y planta piso
Cubiertas: Planas con alero de teja en fachada principal
Interiores:
Fachada: Han perdido parte de su uniformidad por el diferente tratamiento de los muros y los cerramientos de vanos
Elementos singulares:
Elementos disonantes: Cables, elementos de carpintería metálica, AACC, depósitos en cubiertas
Estado de Conservación: Bueno
Intervenciones:

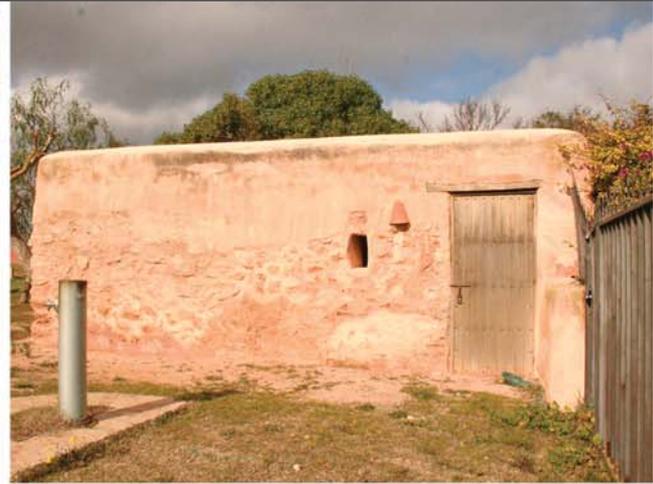
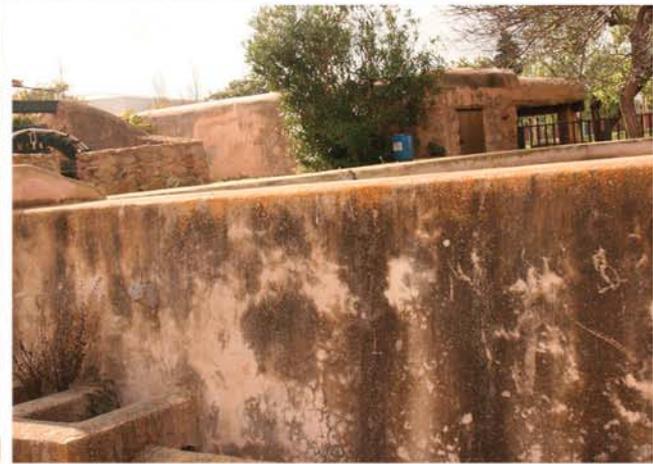
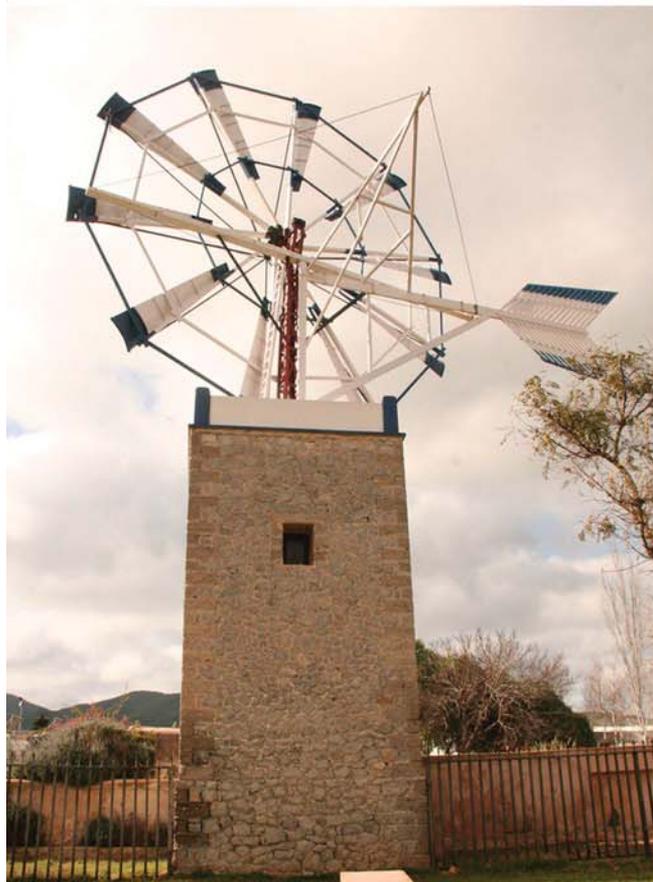
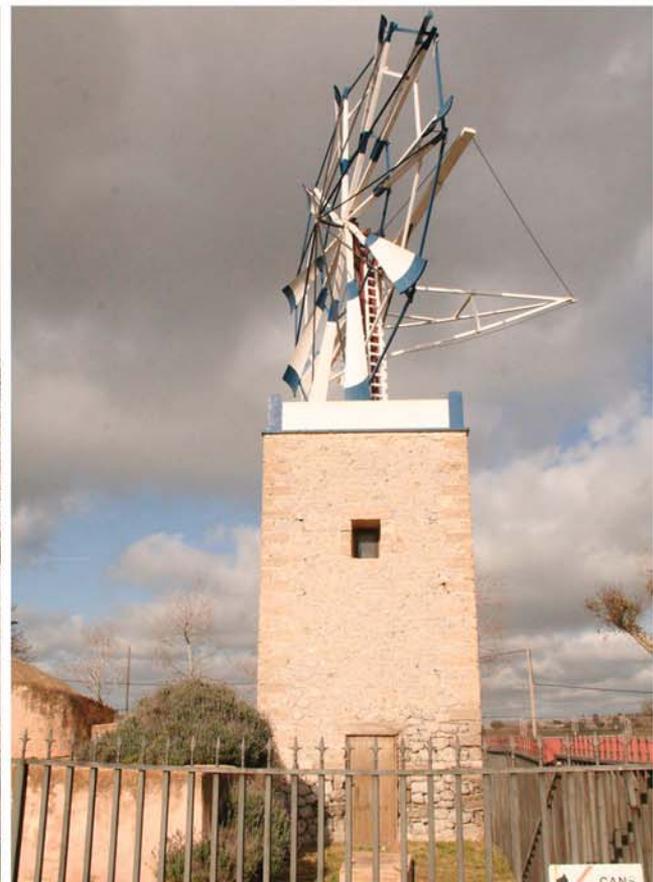
8. FOTOGRAFÍAS

Conjunto formado por alberca (*safareig*) con noria (*sènia*) al que se le añade un molino hidráulico. Del molino se conserva la torre, de planta cuadrada, construida de mampostería de piedra vista, con las cantoneras de bloques macizos de hormigón. Rematada con una cornisa con molduras y sobre ella un peto de obra en calado. Tiene una puerta adintelada que permite acceder al interior de la torre. El *safareig*, de planta rectangular, realizado con mampostería irregular de piedra y revocado, tiene una escalera de obra en una de sus esquinas. Se encuentra prácticamente pegado a la torre del molino, y el agua extraída le llegaba mediante una conducción que la vertía al interior de la alberca. La instalación consta también de un pozo de registro escalonado para acceder a la plataforma donde se situaba la bomba.

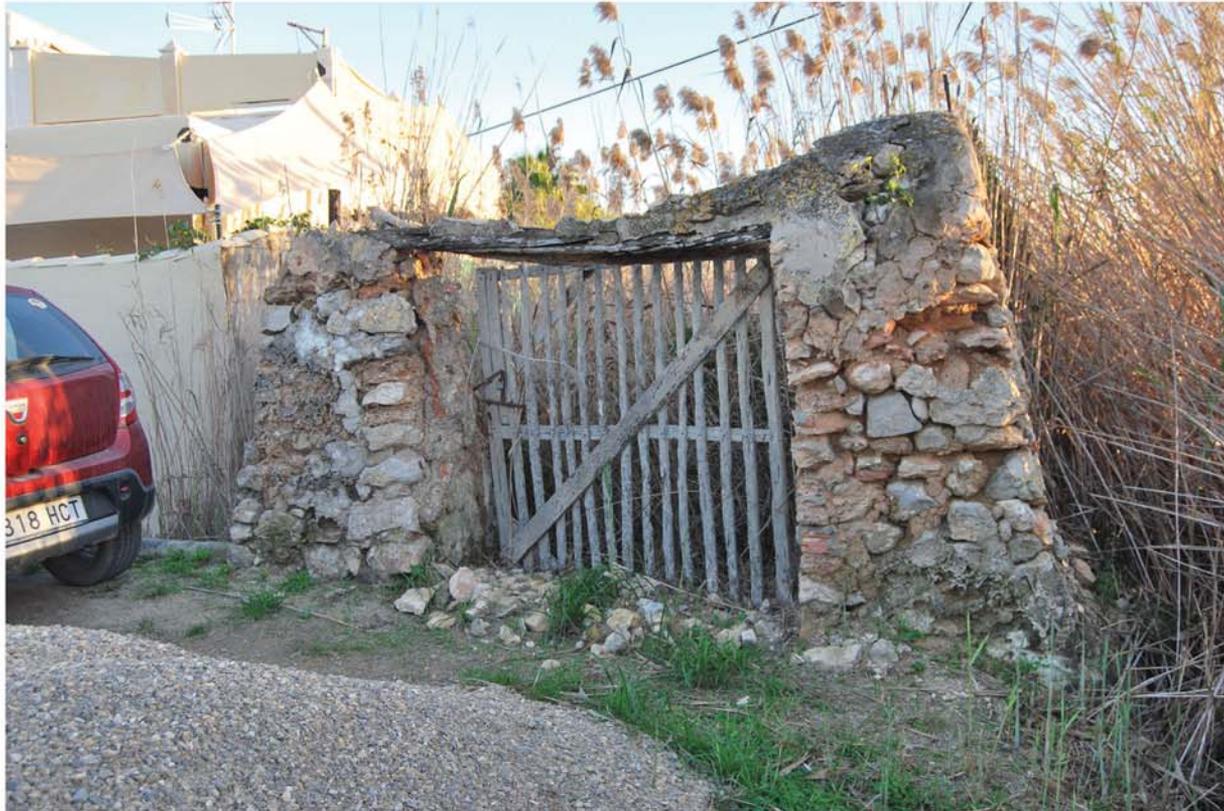
Portal de Feixa. Conserva ambas jambas, con su forma típica en talud, y parte del dintel, sostenido en precario, sobre la viga de madera, la cual se encuentra a punto de caer. Ha perdido completamente el revoque y blanqueado, siendo por tanto de piedra vista. Conserva la barrera de madera, probablemente original. Corresponde al portal que daba acceso a la *feixa d'en Valerino*, muy estrecha y de forma irregular, que perteneció a la familia de ese nombre. También fue conocida como *feixa d'en Pere Jai*, nombre de uno de los mayores. Uno de los últimos propietarios fue Gabriel Vadell, de ahí que también se citara como *sa feixa d'en Biel*

Regular/Malo

5. DIRECTRICES DE PROTECCIÓN			
GRADO DE PROTECCIÓN (Norma 72 PTI)	Categoría B	Ref. tipología	6
Usos permitidos	Los propios del elemento. Cultural/ etnológico		
Elementos a preservar	Configuración, diseño, técnica constructiva, materiales y cerramiento		
Intervenciones	Restauración, conservación, consolidación		
Autorización	Informe favorable Comisión Municipal de Patrimonio		
DETERMINACIONES DE PROTECCIÓN			
Entorno inmediato	El que determine el plan especial de la UA ses Feixes del Prat de ses Monges		
Elementos originales	Reposición del dintel, restauración y consolidación estructural. Reposición del revestimiento y de la verja de madera de estilo tradicional.

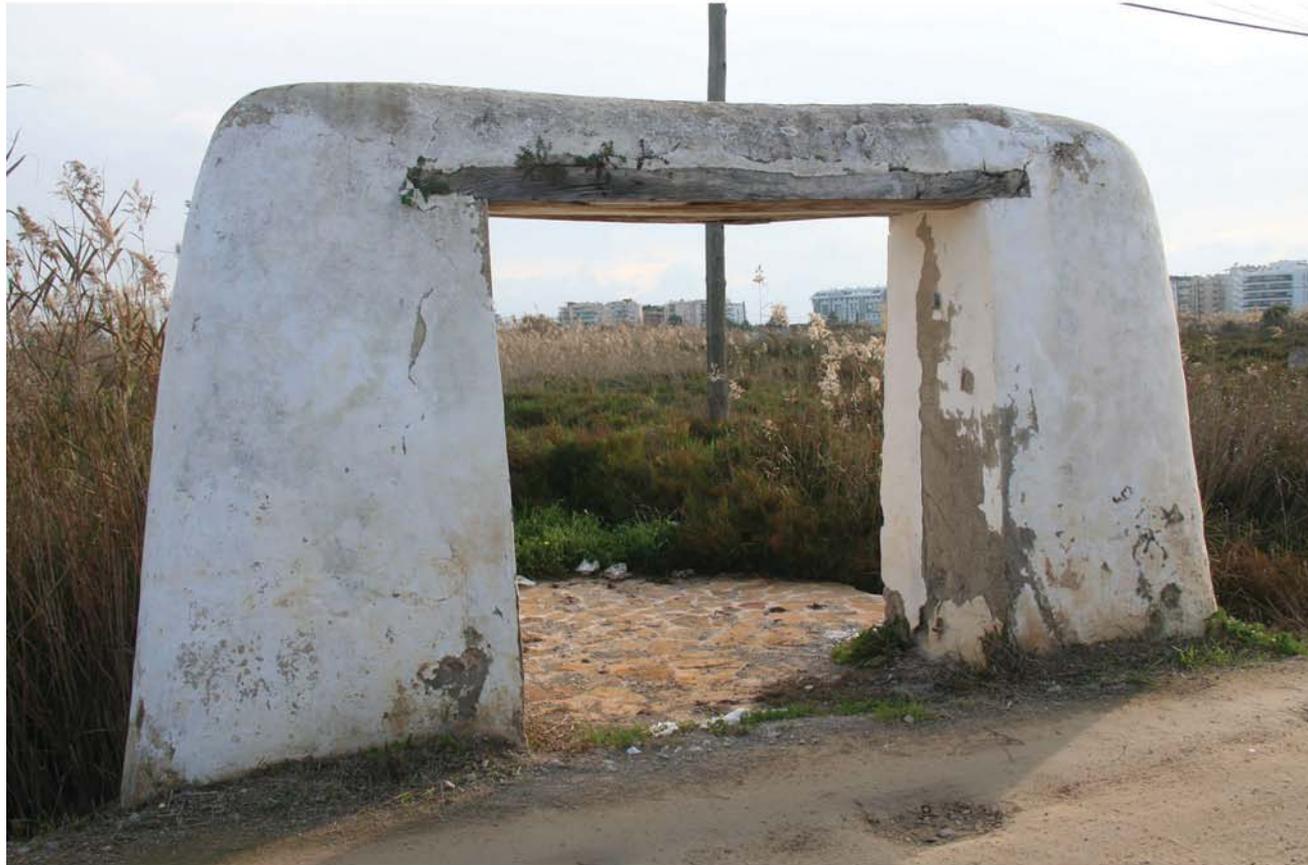
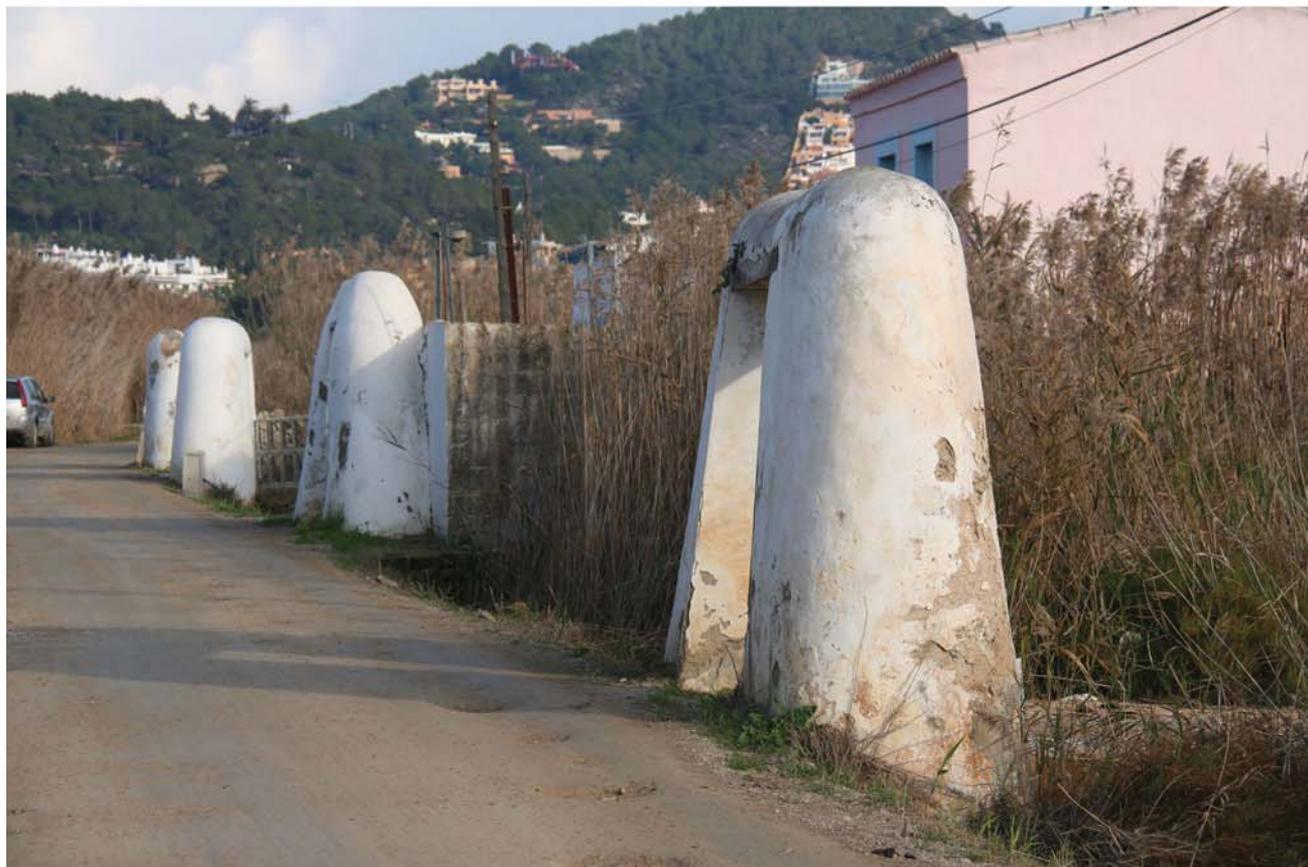
Portal de Feixa. Conserva íntegra su estructura, con las típicas y robustas jambas en forma de talud y bordes redondeados en su parte exterior. El dintel se sostiene sobre vigas de madera visibles. El enlucido y blanqueado tiene algunos desperfectos.

Bueno. Falta verja de madera

Elementos originales Reposición del revestimiento y de la verja de madera de estilo tradicional.

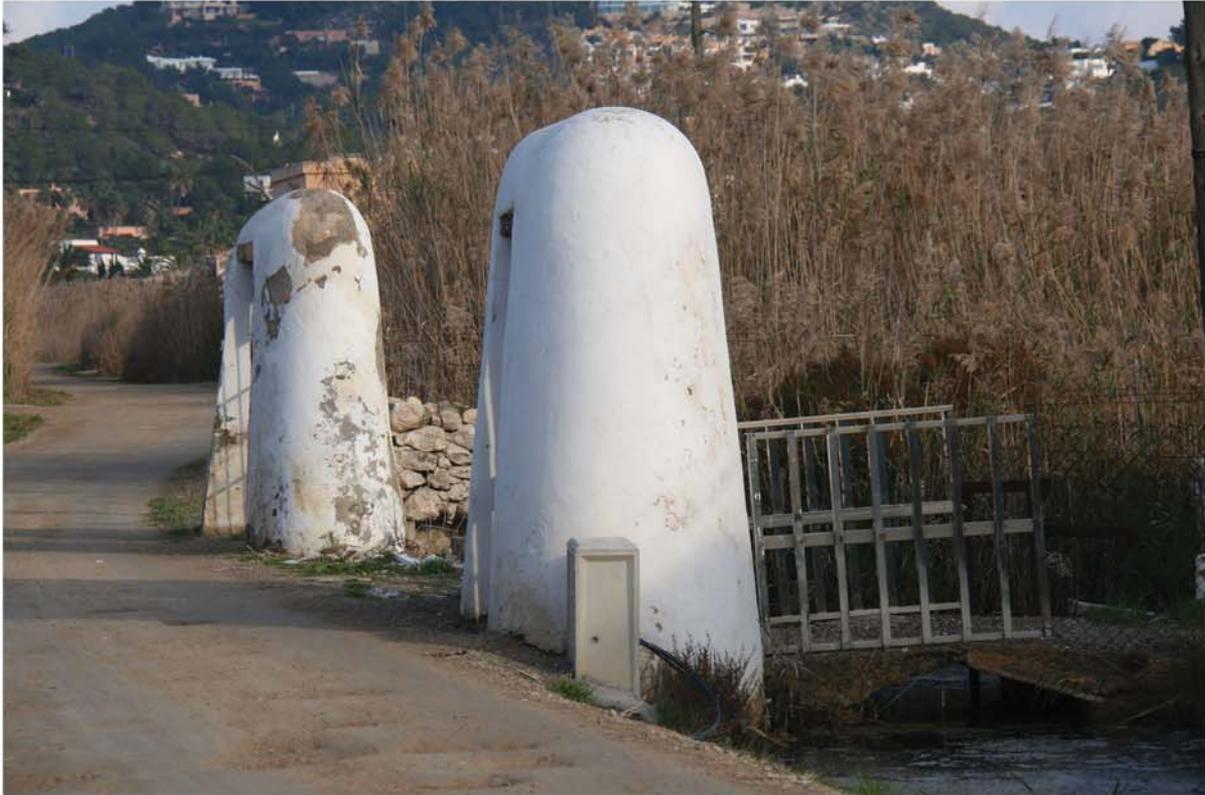
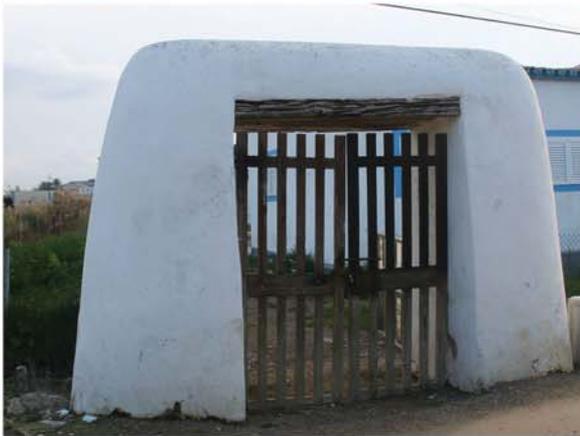
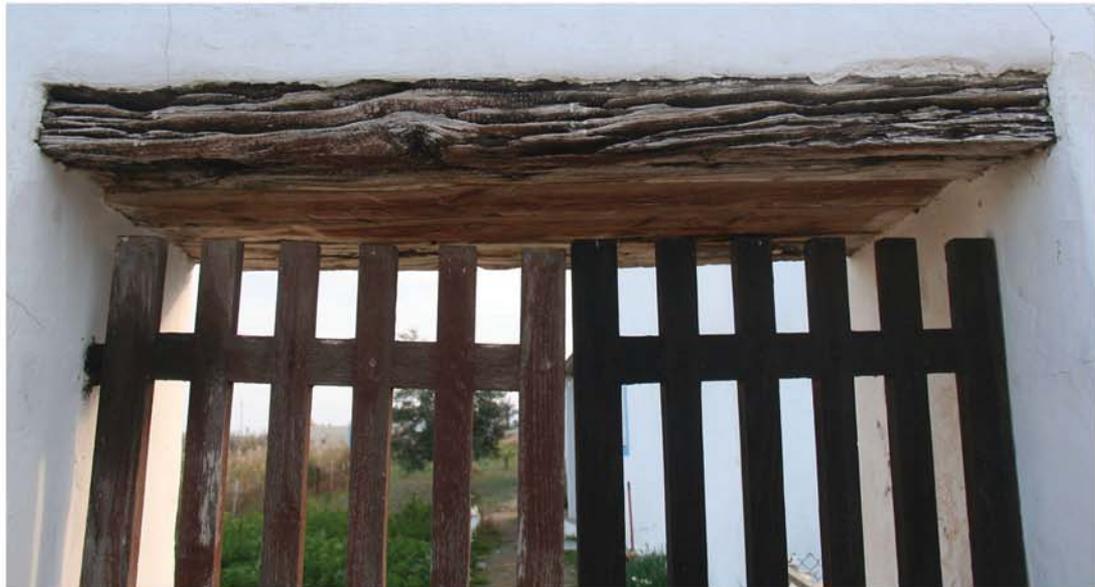
Portal de Feixa. Conserva íntegra su estructura, con las típicas y robustas jambas en forma de talud y bordes redondeados en su parte exterior. El dintel se sostiene sobre vigas de madera visibles. El revoque y blanqueado se conserva en bastante buen estado. Se encuentra cerrado por la típica barrera de madera. Tras cruzar el umbral del portal, aun se conserva el puente que sobrepasa la acequia.

Puente sobre la acequia. Verja de madera

Bueno

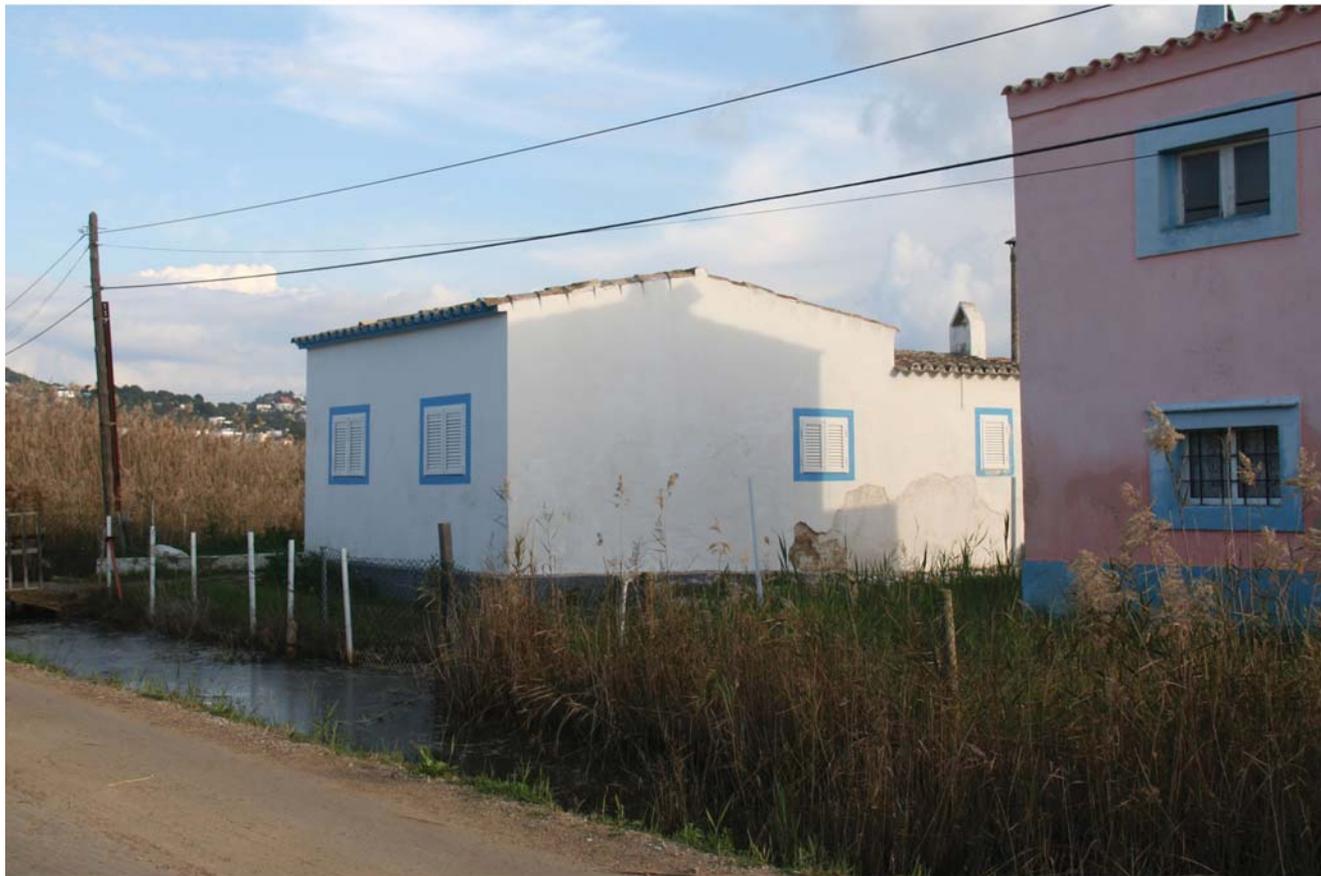
Casa rural del área de ses Feixes, de planta en L, con un volumen de doble crujía de planta baja con cubierta a dos aguas, un volumen transversal adosado a la fachada sur y un porche exterior. Es una construcción sencilla, con pequeñas ventanas de disposición horizontal en la fachadas lateral y trasera, que da al camino de ses Feixes.
