IDENTIFICACIÓN	SA COLOMINA	FICHA Nº	R052
----------------	-------------	----------	------

IDENTIFICACIÓN	HORT DE SA JOVERIA	FICHA Nº	R053
----------------	--------------------	----------	------

IDENTIFICACIÓN	SA JOVERIA	FICHA Nº	R054
----------------	------------	----------	------

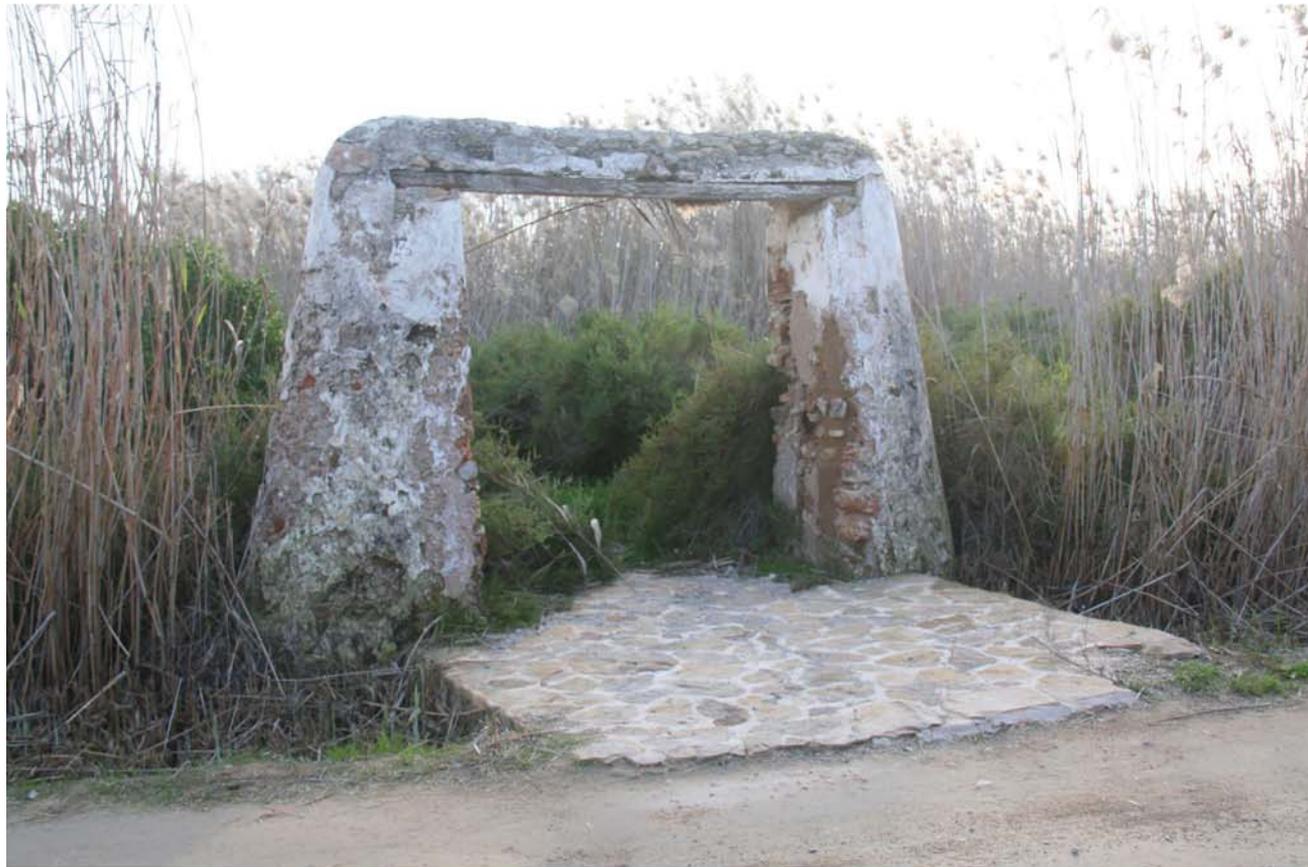
8. FOTOGRAFÍAS

Portal de Feixa. Conserva íntegra su estructura pero en precario estado. Las jambas han perdido parte de sus piedras y amenazan derrumbarse. El dintel se sostiene sobre las habituales vigas de madera vista y ha perdido prácticamente todo el enlucido. Se aprecia una grieta sobre la jamba derecha.

Regular. Estructuralmente completa pero con evidentes desperfectos en la fábrica donde se observan pérdidas de piedras que la conforman. Deficiencias en el revoque y enlucido. Falta cierre de madera.

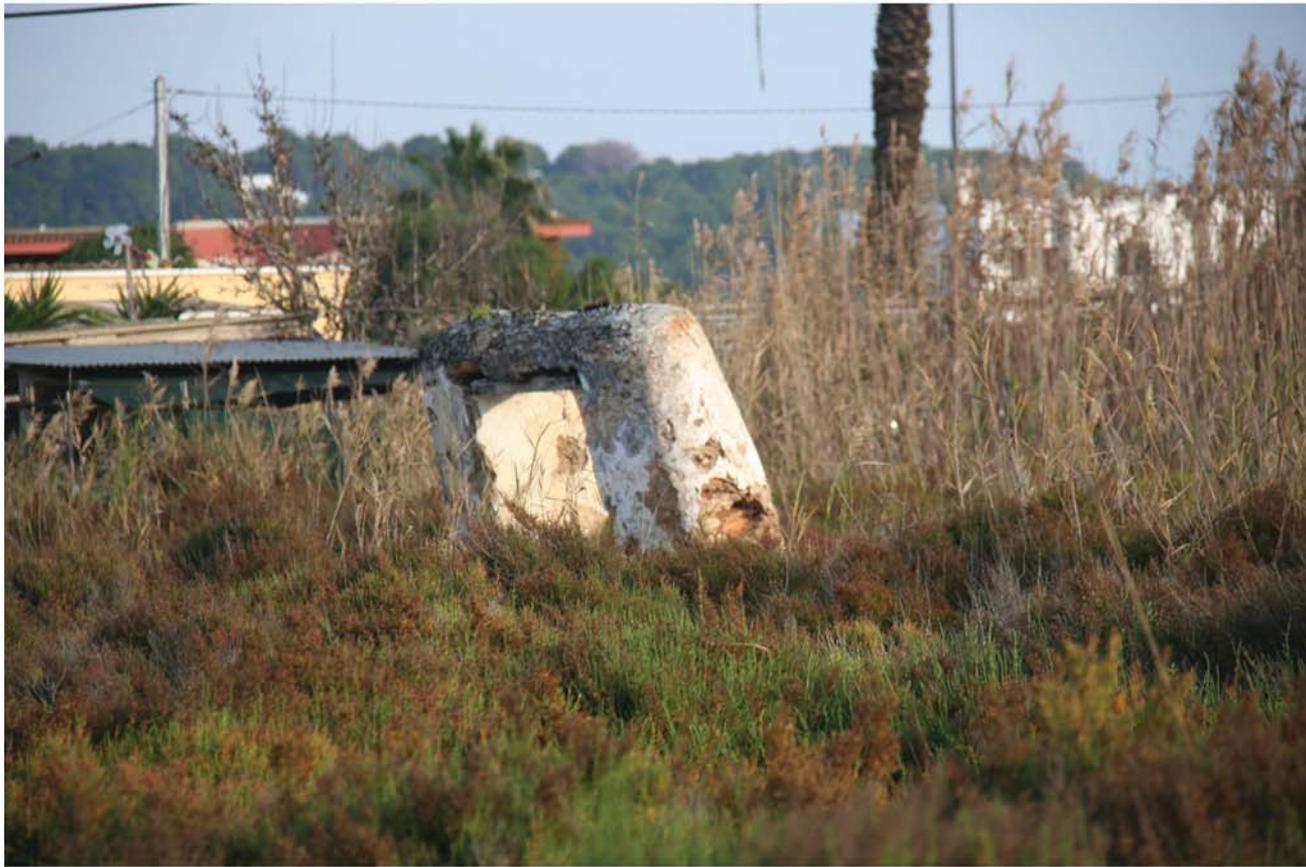
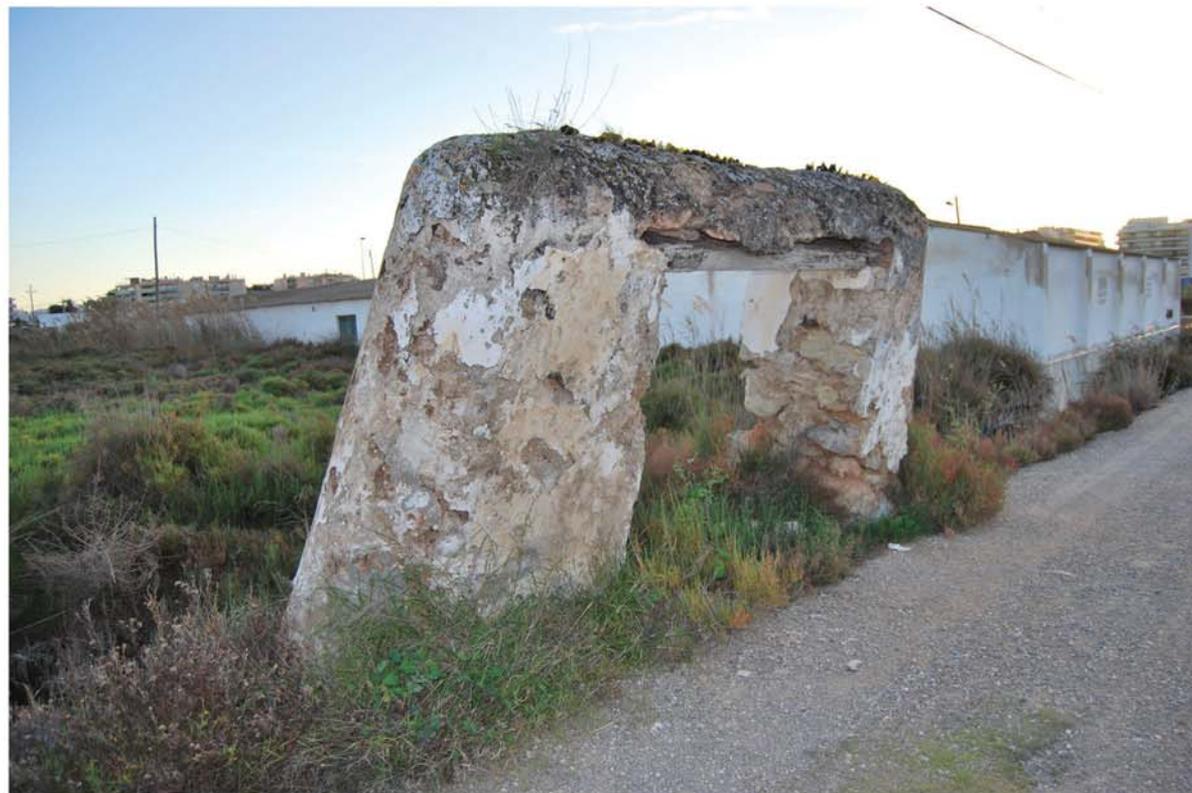
8. FOTOGRAFÍAS

Portal de Feixa. Aunque conserva aún todas sus partes la estructura está en precario. Todo el portal se halla vencido hacia delante, a punto de caer sobre el camino. La jamba derecha ha perdido algunas de sus piedras, con el consiguiente peligro de derrumbe, y también al dintel le faltan varias piedras, sosteniéndose a duras penas sobre las vigas de madera. El enlucido, al igual que el resto del conjunto, no está en buen estado. Corresponde al portal que daba acceso a la feixa d'en Parra.

Completo, pero vencido hacia el camino. Falta la verja de madera.

5. DIRECTRICES DE PROTECCIÓN			
GRADO DE PROTECCIÓN (Norma 72 PTI)		Categoría B	Ref. tipología 6
Usos permitidos	Los propios del elemento. Cultural/ etnológico		
Elementos a preservar	Configuración, diseño, técnica constructiva, materiales		
Intervenciones	Restauración, conservación, consolidación		
Autorización	Informe favorable Comisión Municipal de Patrimonio		
DETERMINACIONES DE PROTECCIÓN			
Entorno inmediato	El que determine el plan especial de la UA ses Feixes del Prat de ses Monges		
Elementos originales	Restauración y consolidación de la mampostería, recuperación de su verticalidad. Reposición de verja tradicional de madera.

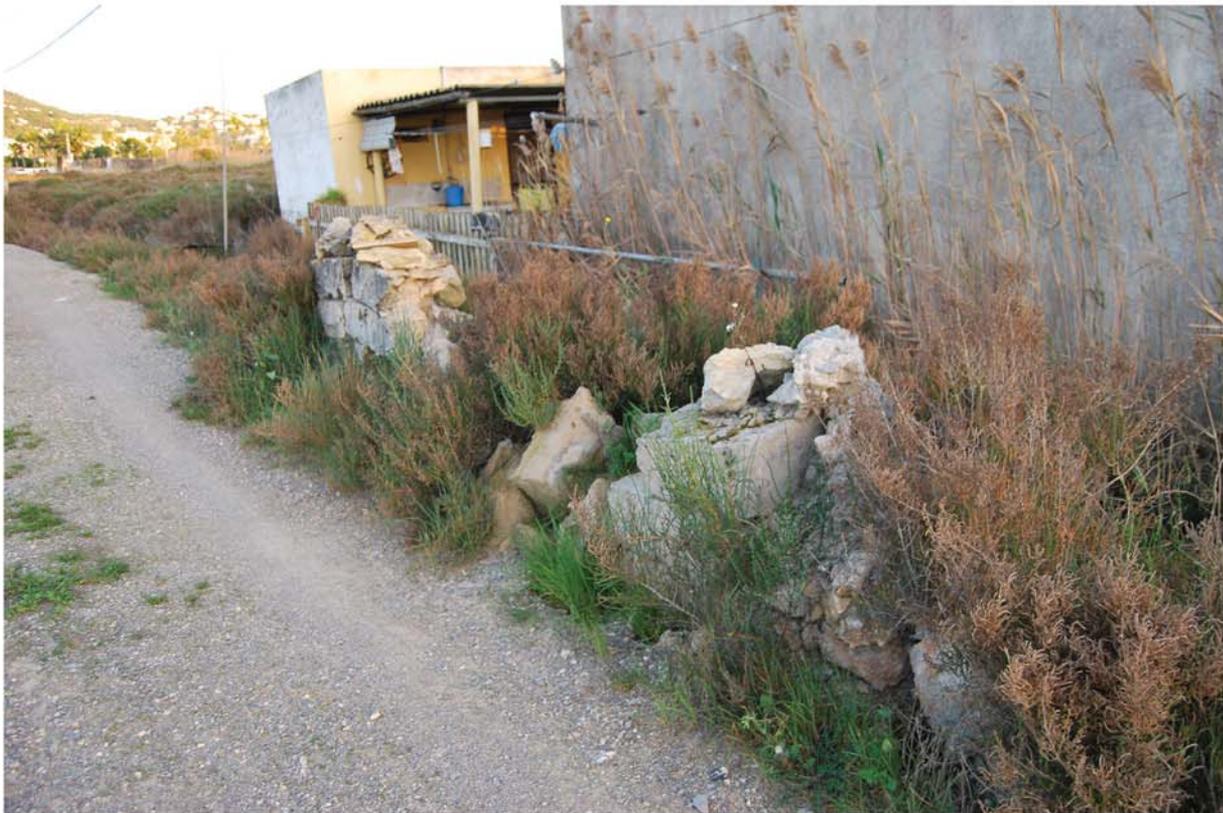
8. FOTOGRAFÍAS

Deficiente. Estructura incompleta, en ruina

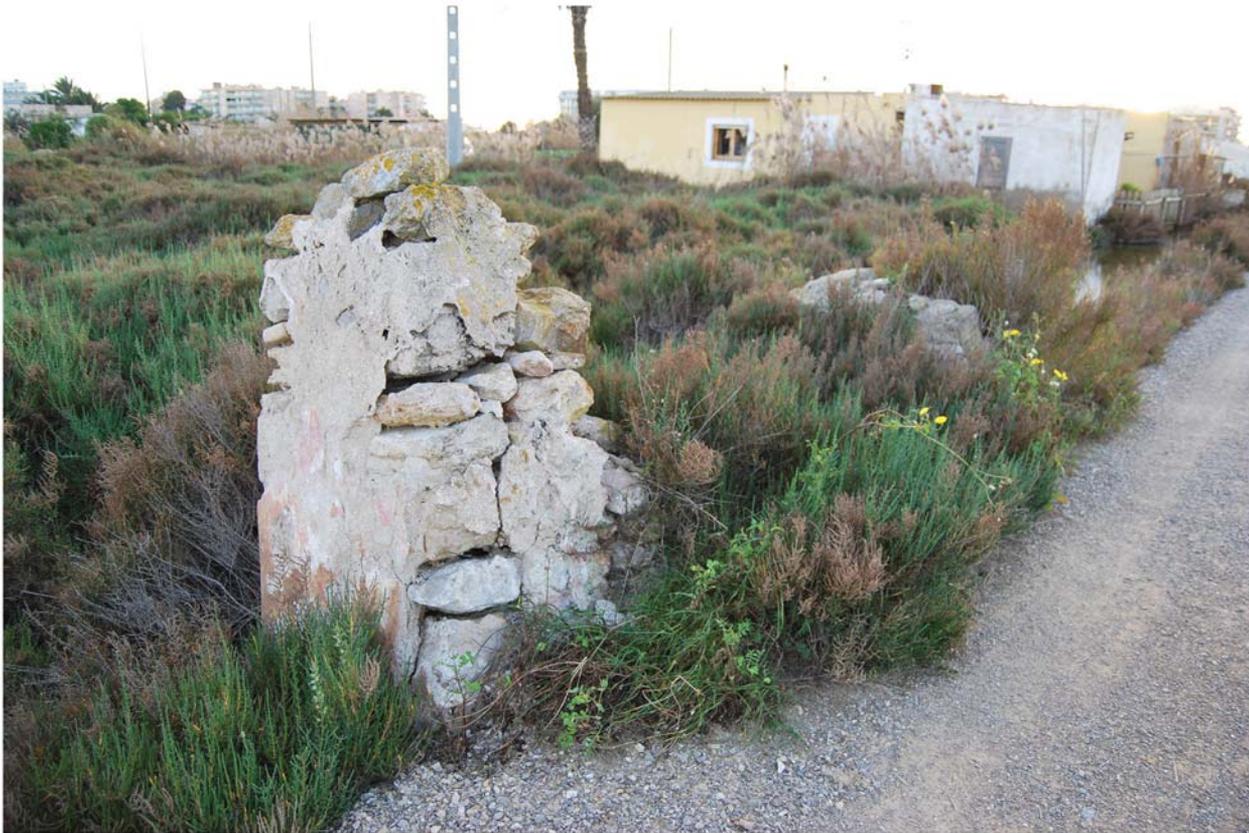
8. FOTOGRAFÍAS

Portal de Feixa. Sólo se conserva la parte inferior de las jambas en piedra vista.

Incompleto.

5. DIRECTRICES DE PROTECCIÓN			
GRADO DE PROTECCIÓN (Norma 72 PTI)		Categoría B	Ref. tipología 6
Usos permitidos	Los propios del elemento. Cultural/ etnológico		
Elementos a preservar	Configuración espacial y estructural de los restos conservados		
Intervenciones	Restauración, conservación, consolidación, reconstrucción		
Autorización	Informe favorable Comisión Municipal de Patrimonio		
DETERMINACIONES DE PROTECCIÓN			
Entorno inmediato	El que determine el plan especial de la UA ses Feixes del Prat de ses Monges		
Elementos originales	Recuperación y reconstrucción de la estructura completa del portal de feixa. Reposición de la verja tradicional de madera. Mantener y diferenciar las partes conservadas y los rasgos característicos del portal de acceso.

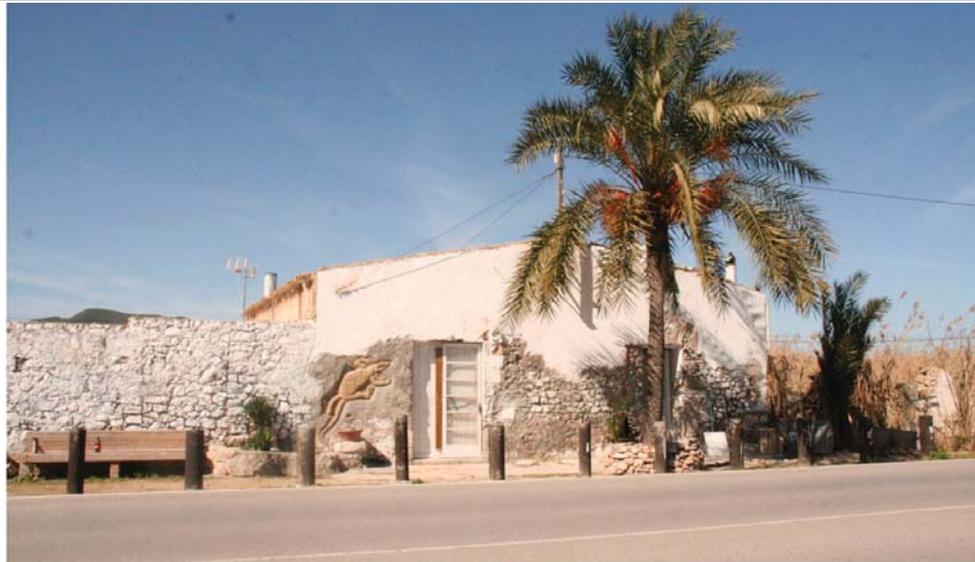
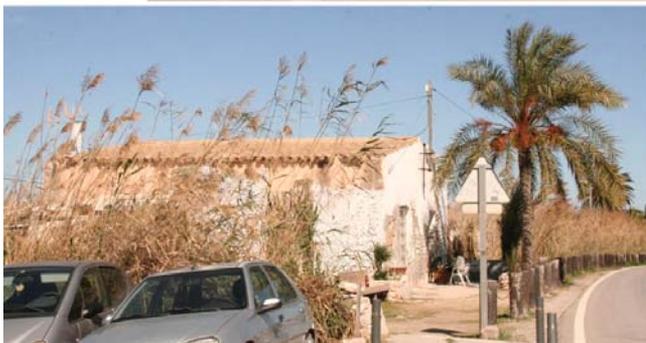
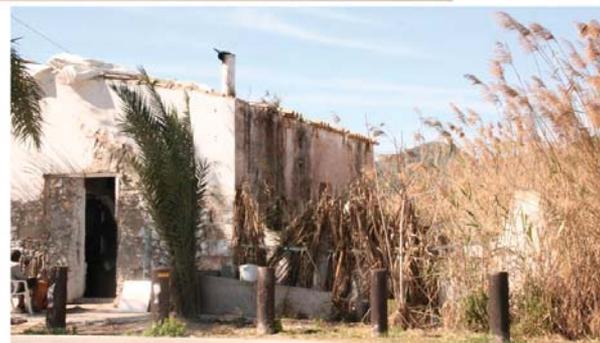
8. FOTOGRAFÍAS

Estado de Conservación: Deficiente

6. OBSERVACIONES				
Reconocimiento exterior el 1 de marzo de 2016 Este elemento catalogado se encuentra afectado por la regulación sectorial de Costas vigente en cada momento. El edificio así como el entorno se vio afectado por el incendio acaecido el 06/03/2017.				
Fecha: Marzo de 2016/ Revisado mayo 2017				
Autor: Rosa Gurrea, Manuel navarro

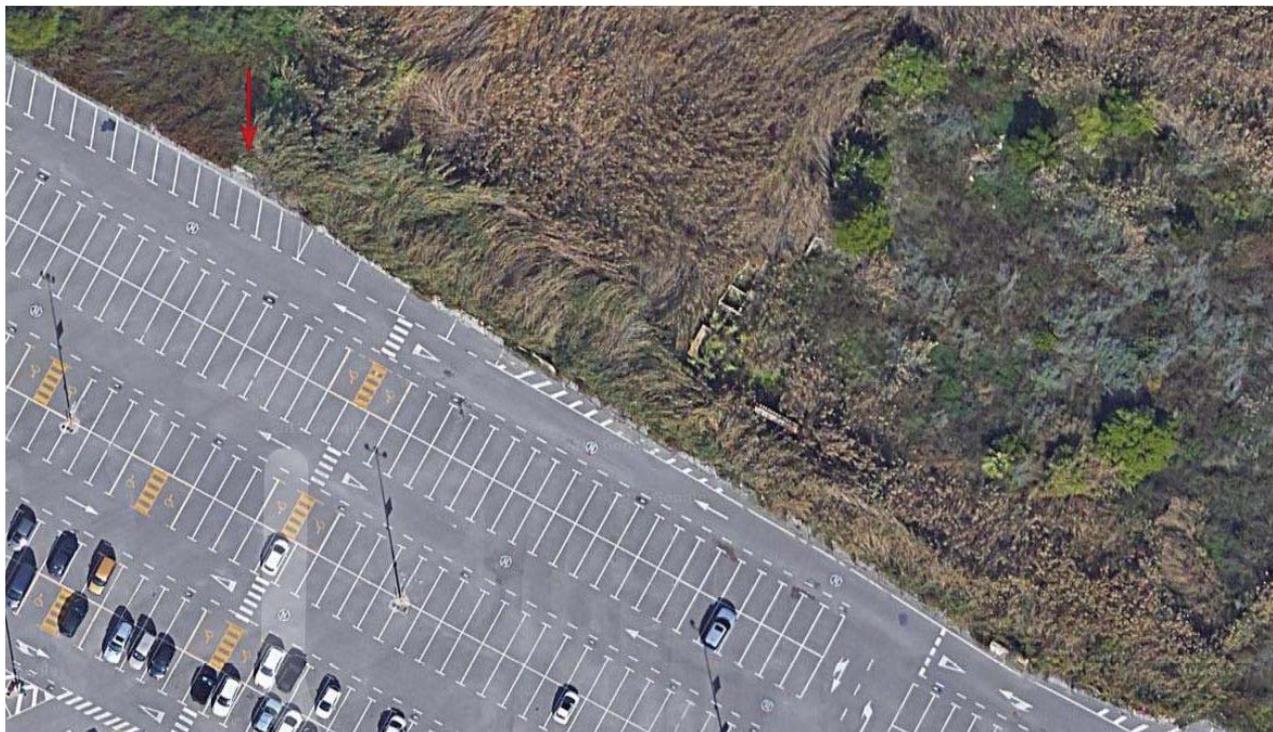
7. DOCUMENTACIÓN GRÁFICA

Portal de Feixa. Aunque aun se sostiene toda la estructura está en mal estado. Al dintel le faltan diversas piedras y corre peligro de derrumbe. La jamba izquierda también ha perdido parte de su estructura. Todo el conjunto presenta grietas y el enlucido ha desaparecido completamente, además, se encuentra invadido por la maleza. Desde el portal se accedía a una feixa, actualmente cubierta por el asfalto del parking, y por el otro lado discurría el antiguo camino de Murtera.

Deficiente. Con pérdidas de piedras
